CD	CODICI	
TSK	Tipo scheda	BDR
NCT	CODICE UNIVOCO	
NCTN	Numero	2002-143
INT	Intervento	Restauro di camini e di un fregio
AM	RIFERIMENTI AMMINISTRATIVI	
AMD	ATTO DI AFFIDAMENTO LAVORI	
AMDD	Data (yyyy/mm/dd)	2002/11/25
AMR	RIFERIMENTI AMMINISTRATIVI	
AMRL	Legge	L.R. 18/2000
AMRP	Piano di riferimento	2001
LC	LOCALIZZAZIONE GEOGRAFICO-AMMINISTRATIVA	
PVC	LOCALIZZAZIONE GEOGRAFICO-AMMINISTRATIVA	
PVCP	Provincia	PR

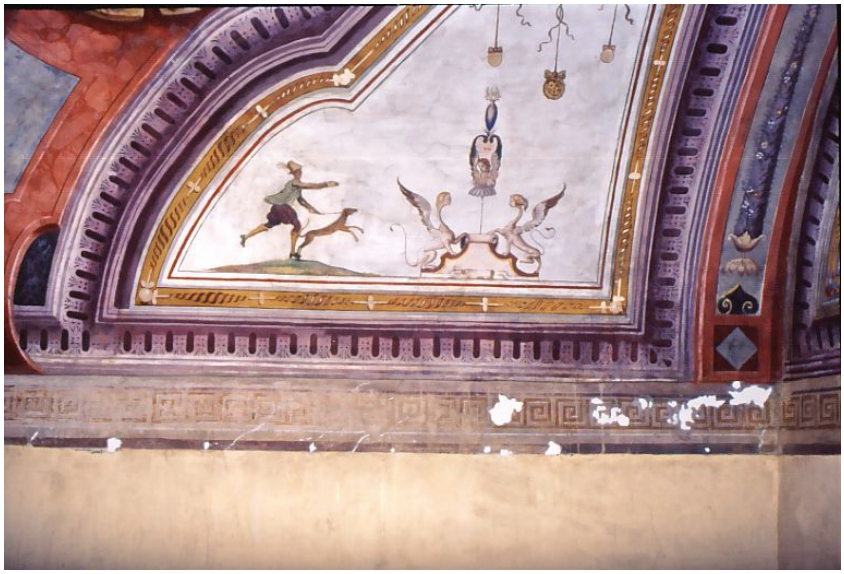
FTAY	Didascalia	Fregio parete est durante il restauro

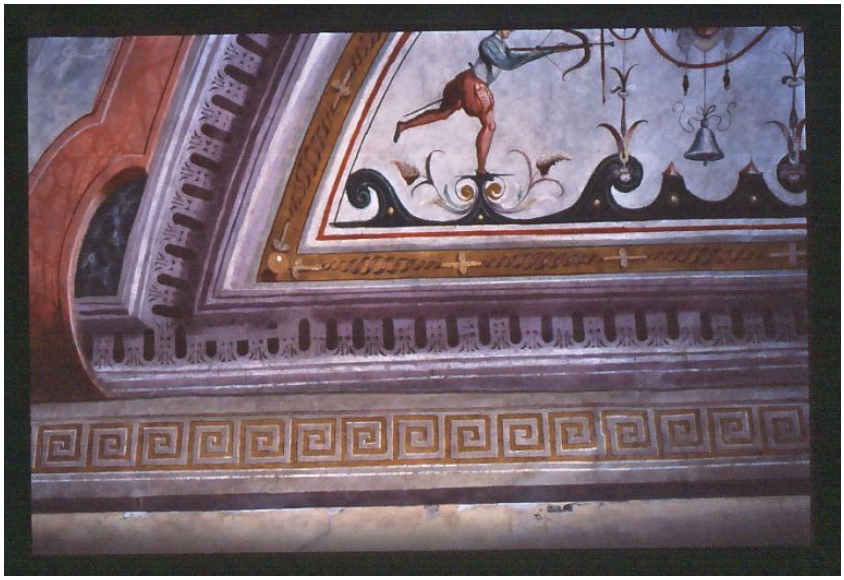
FTAY	Didascalia	Fregio parete nord dopo il restauro

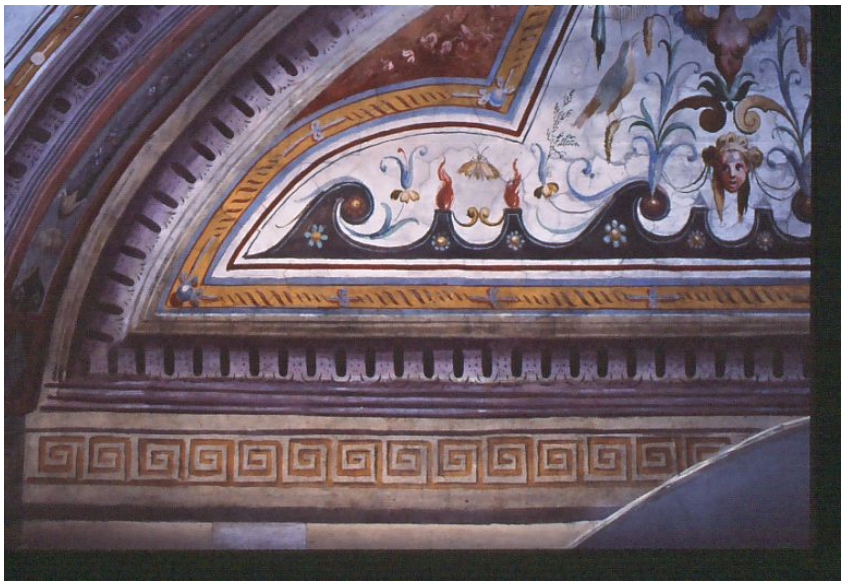
FTAY	Didascalia	Fregio parete sud dopo il restauro
