ID Samira: 154553
Numero: 2001-172
Legge: L.R. 18/2000
Piano di riferimento: 2001

CD	CODICI	
TSK	Tipo scheda	BDR
NCT	CODICE UNIVOCO	
NCTN	Numero	2001-172
INT	Intervento	restauro di antichi manufatti tessili cinesi
AM	RIFERIMENTI AMMINISTRATIVI	
AMD	ATTO DI AFFIDAMENTO LAVORI	
AMDD	Data (yyyy/mm/dd)	2001/11/05
AMR	RIFERIMENTI AMMINISTRATIVI	
AMRL	Legge	L.R. 18/2000
AMRP	Piano di riferimento	2001
LC	LOCALIZZAZIONE GEOGRAFICO-AMMINISTRATIVA	
PVC	LOCALIZZAZIONE GEOGRAFICO-AMMINISTRATIVA	
PVCP	Provincia	PR
PVCC	Comune	Parma
PVCN	Sede	Museo d'Arte Cinese
OG	OGGETTO	
OGT	OGGETTO	
OGTD	Oggetto	copricapo

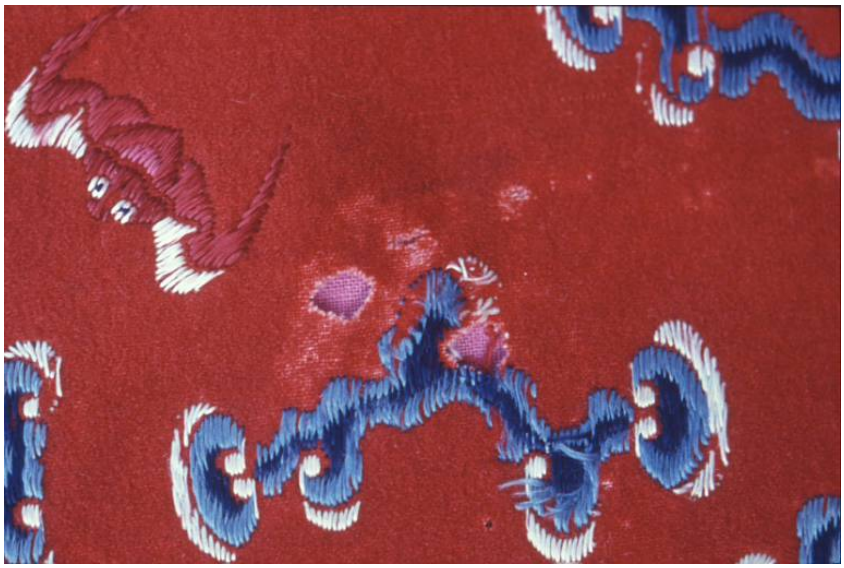
FTAZ	Immagine	
FTAY	Didascalia	Abito mandarinale rosso prima del restauro

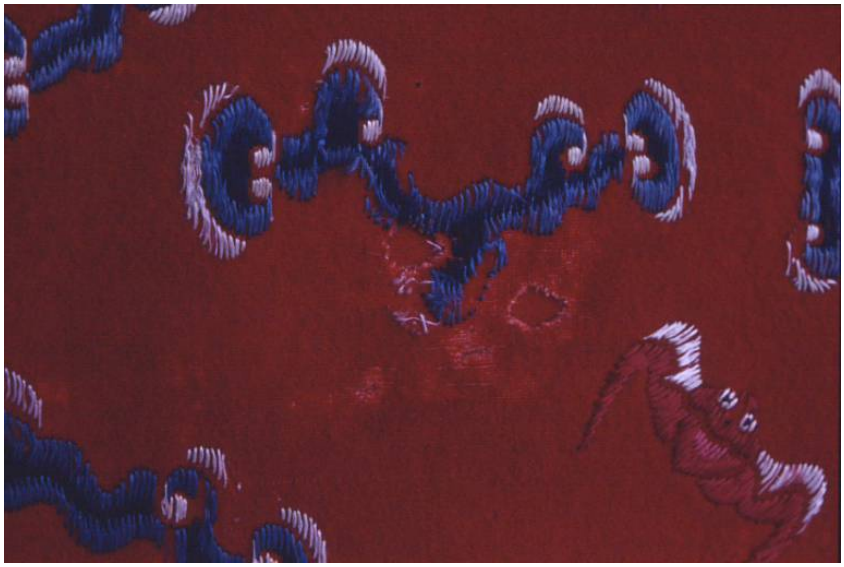
FTAZ	Immagine	
FTAY	Didascalia	particolare prima del restauro
