ID Samira: 157646
Numero: 2002-20
Legge: L.R. 18/2000
Piano di riferimento: 2001

CD	CODICI	
TSK	Tipo scheda	BDR
NCT	CODICE UNIVOCO	
NCTN	Numero	2002-20
INT	Intervento	Restauro di un busto e di una statuetta
AM	RIFERIMENTI AMMINISTRATIVI	
AMD	ATTO DI AFFIDAMENTO LAVORI	
AMDD	Data (yyyy/mm/dd)	2002/03/11
AMR	RIFERIMENTI AMMINISTRATIVI	
AMRL	Legge	L.R. 18/2000
AMRP	Piano di riferimento	2001
LC	LOCALIZZAZIONE GEOGRAFICO-AMMINISTRATIVA	
PVC	LOCALIZZAZIONE GEOGRAFICO-AMMINISTRATIVA	
PVCP	Provincia	BO
PVCC	Comune	Bologna
PVCN	Sede	Museo Internazionale e Biblioteca della Musica
OG	OGGETTO	
OGT	OGGETTO	
OGTD	Oggetto	statua

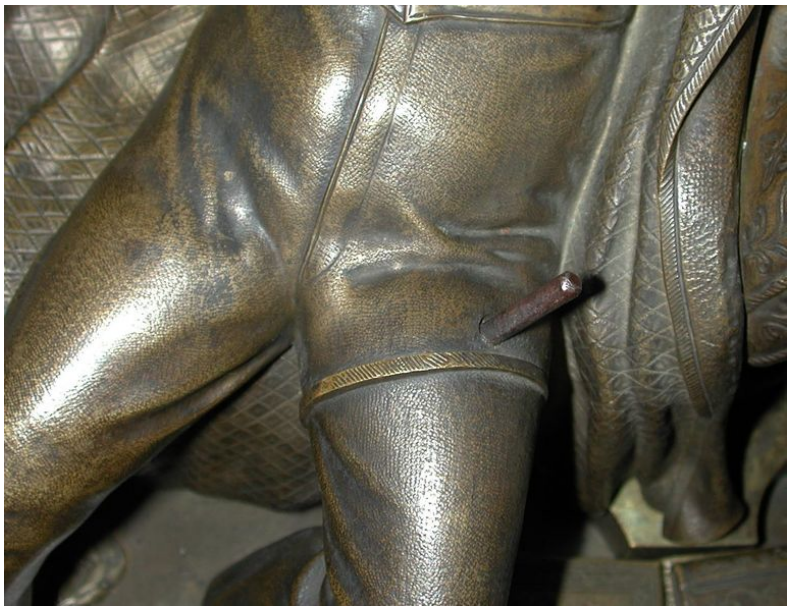
OGTO	Indicazioni sull'oggetto	STATO DI CONSERVAZIONE La scultura, di dimensioni contenute (ca 40 x 35 x 35 cm), è composta da numerosi elementi fusi separatamente e assemblati meccanicamente, attualmente in parte staccati e talvolta dispersi a causa della perdita dei perni di fissaggio.
OGTS	Soggetto/ Titolo	Gioacchino Rossini
OGTR	Provenienza	1792-1868
OG	OGGETTO	
OGT	OGGETTO	
OGTD	Oggetto	busto
OGTO	Indicazioni sull'oggetto	STATO DI CONSERVAZIONE discreto
OGTS	Soggetto/ Titolo	Ferruccio Busoni
OGTR	Provenienza	prima metà del '900
AO	PROGETTO DI RESTAURO	
AOF	ELEMENTI INFORMATIVI	
RE	INTERVENTO DI RESTAURO	
RES	RESTAURO	
RESR	Relazione tecnica finale	Busto di Ferruccio Busoni PULITURA dello sporco superficiale con acqua demineralizzata e tensioattivo e tamponi di solventi (alcool, acetone)localmente; dell’applicazione di nuova protezione con cera microcristallina. L’intervento è stato esteso alla base quadrangolare in marmo rosso di Verona, molto sporca e macchiata.

RES	RESTAURO	
RESR	Relazione tecnica finale	Statuetta di Gioacchino Rossini PULITURA delle superfici da residui e sporco vario smontaggio delle parti mobili CONSOLIDAMENTO ripristino dei sistemi di fissaggio con l’inserimento di nuovi perni filettati con bullone rimontaggio ha consentito di ritrovare la collocazione corretta degli elementi staccati (libri).
DO	FONTI E DOCUMENTI DI RIFERIMENTO	
FTA	DOCUMENTAZIONE FOTOGRAFICA
