CD	CODICI	
TSK	Tipo scheda	BDR
NCT	CODICE UNIVOCO	
NCTN	Numero	2005-196a
INT	Intervento	Restauro di formelle a rilievo poste su "Maestà" e fontane lungo la Via del Sale
AM	RIFERIMENTI AMMINISTRATIVI	
AMD	ATTO DI AFFIDAMENTO LAVORI	
AMDD	Data (yyyy/mm/dd)	2005/05/31
AMR	RIFERIMENTI AMMINISTRATIVI	
AMRL	Legge	L.R. 18/2000
AMRP	Piano di riferimento	2003
LC	LOCALIZZAZIONE GEOGRAFICO-AMMINISTRATIVA	
PVC	LOCALIZZAZIONE GEOGRAFICO-AMMINISTRATIVA	
PVCP	Provincia	PR

lavatoi, pozzi e fontane", predisposti dalla Comunità Montana Appennino Parma Est. In questo ambito territoriale si registra la presenza di un significativo numero di "Maestà"; spesso si tratta di pregevoli manufatti che portano immagini votive scolpite su lastre di marmo databili dalla fine del XVII secolo al XIX. L'intervento conservativo di alcune "Maestà" poste nei comuni di Palanzano, Corniglio, Tizzano, Neviano degli Arduini, Castrignano e Monchio delle Corti: Maestà di Casola Fontana di Sauna Maestà di Carbogna Maestà di Lalatta (dintorni) Maestà di Lalatta Maestà La Caserma Fontana di Castrignano Fontana di Lugagnano
AOFG	Stato di conservazione	-depositi di polvere superficiale -attacchi di micraflora - aumento della po

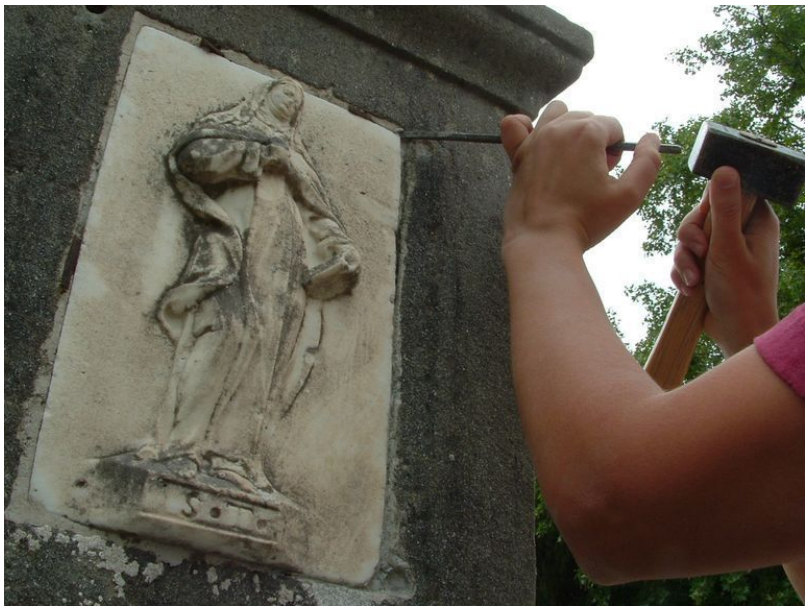
FTAY	Didascalia	rimozione cemento

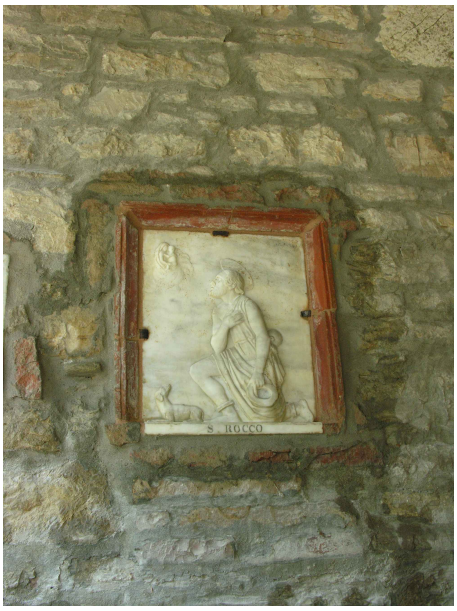
FTAY Didascalia stuccatura

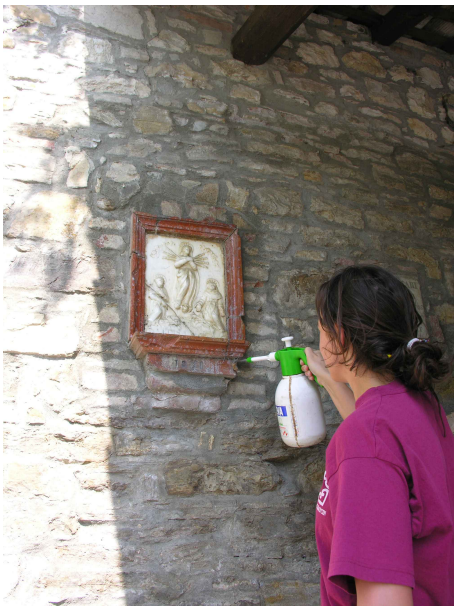
FTAY Didascalia trattamento biocida
