ID Samira: 161690
Numero: 1995-799
Legge: L.R. 20/1990
Piano di riferimento: 1994

CD	CODICI	
TSK	Tipo scheda	BDR
NCT	CODICE UNIVOCO	
NCTN	Numero	1995-799
INT	Intervento	restauro del fregio della Sala degli Stucchi
AM	RIFERIMENTI AMMINISTRATIVI	
AMD	ATTO DI AFFIDAMENTO LAVORI	
AMDD	Data (yyyy/mm/dd)	1995/05/22
AMR	RIFERIMENTI AMMINISTRATIVI	
AMRL	Legge	L.R. 20/1990
AMRP	Piano di riferimento	1994
LC	LOCALIZZAZIONE GEOGRAFICO-AMMINISTRATIVA	
PVC	LOCALIZZAZIONE GEOGRAFICO-AMMINISTRATIVA	
PVCP	Provincia	FE
PVCC	Comune	Ferrara
PVCN	Sede	Musei Civici d'Arte Antica di Palazzo Schifanoia - Palazzina Marfisa
OG	OGGETTO	
OGT	OGGETTO

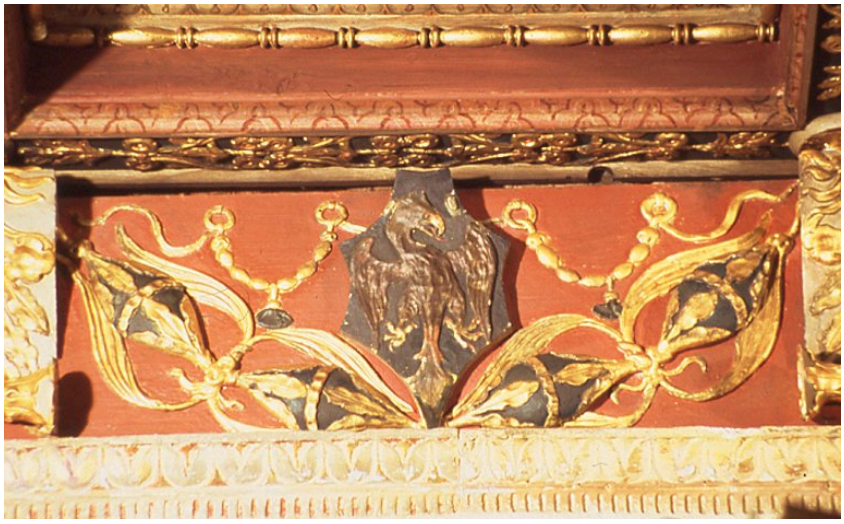
FTAZ	Immagine	
FTAY	Didascalia	particolare dopo il restauro
