CD	CODICI	
TSK	Tipo scheda	BDR
NCT	CODICE UNIVOCO	
NCTN	Numero	1995-799
INT	Intervento	restauro del fregio della Sala degli Stucchi
AM	RIFERIMENTI AMMINISTRATIVI	
AMD	ATTO DI AFFIDAMENTO LAVORI	
AMDD	Data (yyyy/mm/dd)	1995/05/22
AMR	RIFERIMENTI AMMINISTRATIVI	
AMRL	Legge	L.R. 20/1990
AMRP	Piano di riferimento	1994
LC	LOCALIZZAZIONE GEOGRAFICO-AMMINISTRATIVA	
PVC	LOCALIZZAZIONE GEOGRAFICO-AMMINISTRATIVA	
PVCP	Provincia	FE

PVCC	Comune	Ferrara
PVCN	Sede	Musei Civici d'Arte Antica di Palazzo Schifanoia - Palazzina Marfisa
OG	OGGETTO	
OGT	OGGETTO	
OGTD	Oggetto	fregio
OGTR	Provenienza	1467
AUT	AUTORE	
AUTN	Nome scelto (autore)	Domenico di Paris detto Domenico del Cavallo
AUTH	Sigla per citazione	S08/00000427
AO	PROGETTO DI RESTAURO	
AOF	ELEMENTI INFORMATIVI	
AOFB	Notizie storico-critiche	Il soffito è a lacunari di impianto classico é decorato con stucchi dorati che rappresentano emblemi e imprese di Borso d'Este. Lo stemma estense con l'aquila bicipite incoronata e i tre gigli in campo azzurro concessi agli Estensi dal re di Francia, lo stemma con l'aquila bianca atributo tradizionale degli Estensi. Lungo la parete corre una fascia suddivisa in riquadri con festoni, ghirlande e putti ch

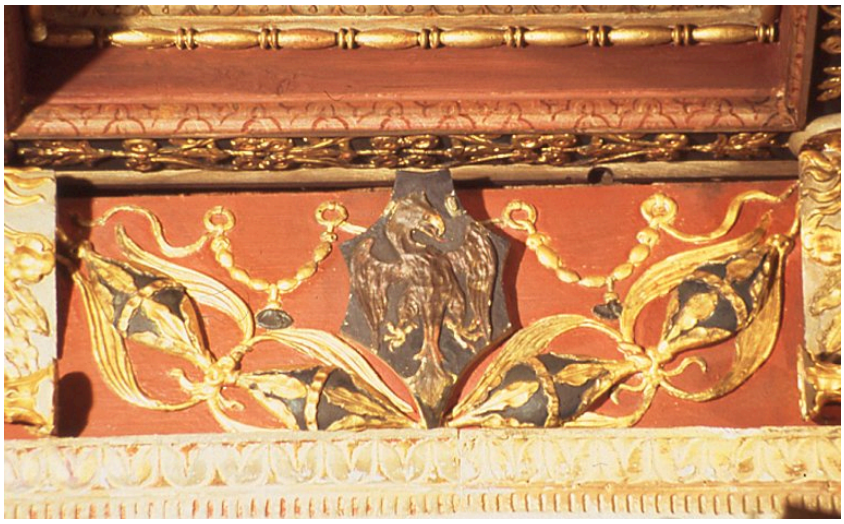
FTAZ	Immagine	
FTAY	Didascalia	particolare dopo il restauro
