ID Samira: 162970
Numero: 2005-305-1
Legge: L.R. 18/2000
Piano di riferimento: 2004

CD	CODICI	
TSK	Tipo scheda	BDR
NCT	CODICE UNIVOCO	
NCTN	Numero	2005-305-1
INT	Intervento	Restauro di oggetti in lamina
AM	RIFERIMENTI AMMINISTRATIVI	
AMD	ATTO DI AFFIDAMENTO LAVORI	
AMDD	Data (yyyy/mm/dd)	2005/07/27
AMR	RIFERIMENTI AMMINISTRATIVI	
AMRL	Legge	L.R. 18/2000
AMRP	Piano di riferimento	2004
LC	LOCALIZZAZIONE GEOGRAFICO-AMMINISTRATIVA	
PVC	LOCALIZZAZIONE GEOGRAFICO-AMMINISTRATIVA	
PVCP	Provincia	BO
PVCC	Comune	Bologna
PVCN	Sede	Museo Civico Archeologico
OG	OGGETTO	
OGT	OGGETTO	
OGTD	Oggetto	cista

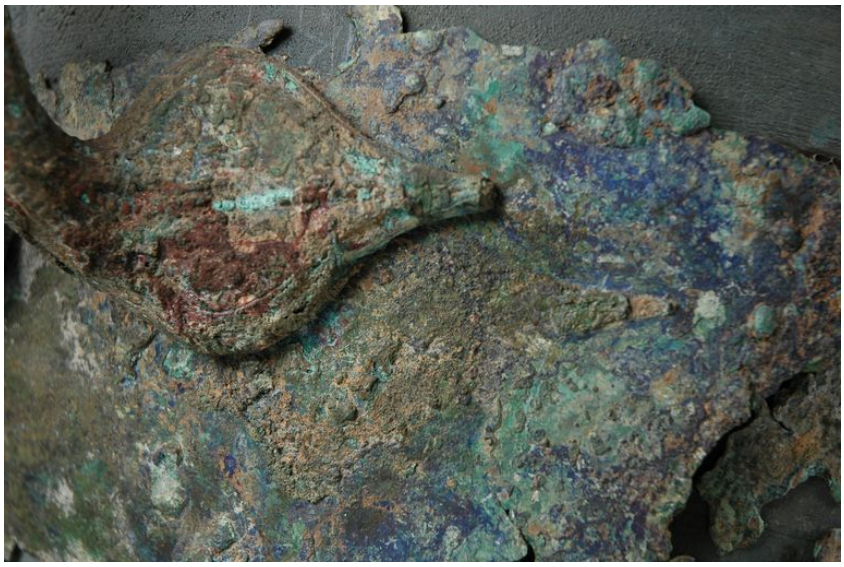
OGTI	Numero inventario	tb 160 n 18855; tb 1 n 18481
OGTQ	Numero	2
OGTO	Indicazioni sull'oggetto	STATO DI CONSERVAZIONE Si presenta in numerosi frammenti con la presenza di estese lacune ricostruita in maniera arbitraria utilizzando forme sagomate in legno alle quali le porzioni di lamina bronzea sono state fatte aderire utilizzando dei chiodi che spesso hanno perforato la lamina danneggiandola irreversibilmente. La cista della tb.160 perché è in molte zone ricoperta da stucco e da depositi di polvere misti a prodotti di corrosione del rame. Le condizioni della cista della tb.1 sono migliori anche perché non ha subito un intervento massiccio in passato, presenta una lacuna non molto estesa, la superficie sembra ben conservata anche se ricoperta da uno strato uniforme di prodotti di corrosione del rame misti a depositi di terra e polvere.
OGTR	Provenienza	Necropoli della Certosa
ADT	Datazione	Fase Felsinea

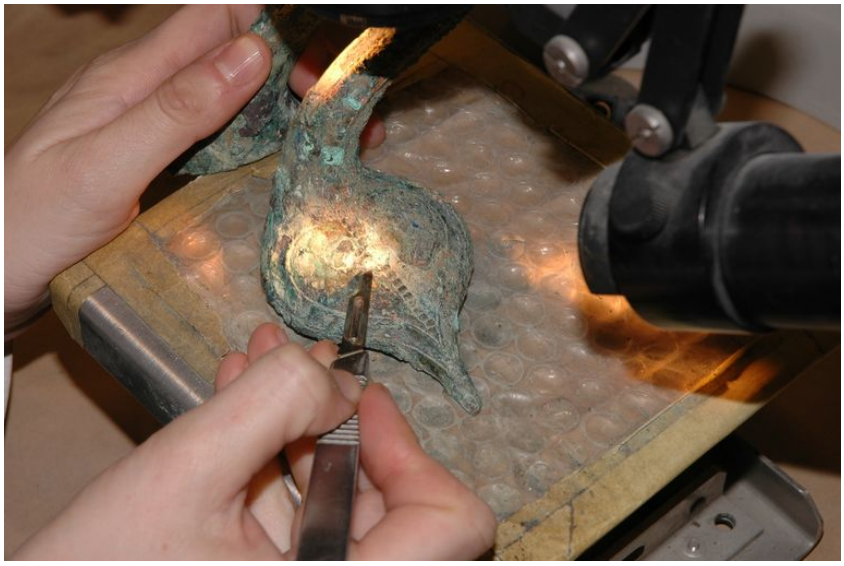
FTAZ	Immagine	
FTAY	Didascalia	smontaggio-particolare dei perni presenti all'interno delle anse

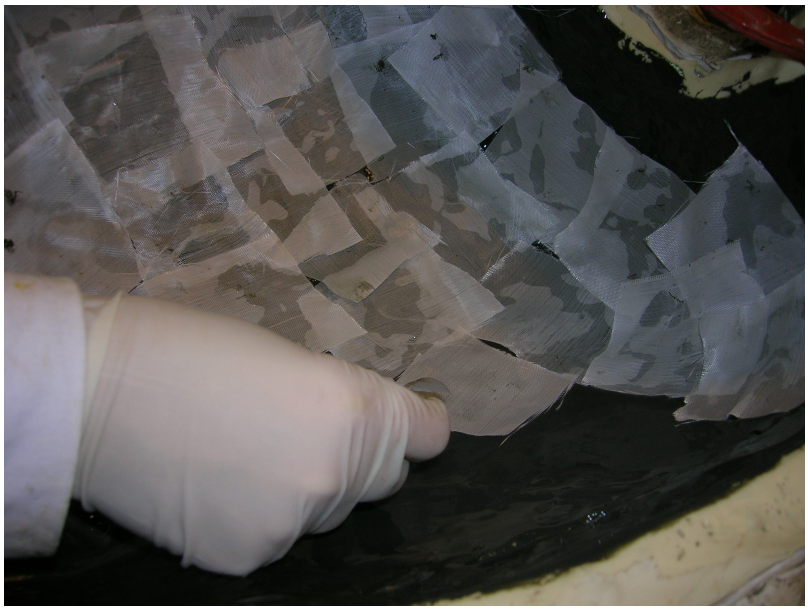
FTAZ	Immagine	
FTAY	Didascalia	strato in gesso di sostegno per la prima valva

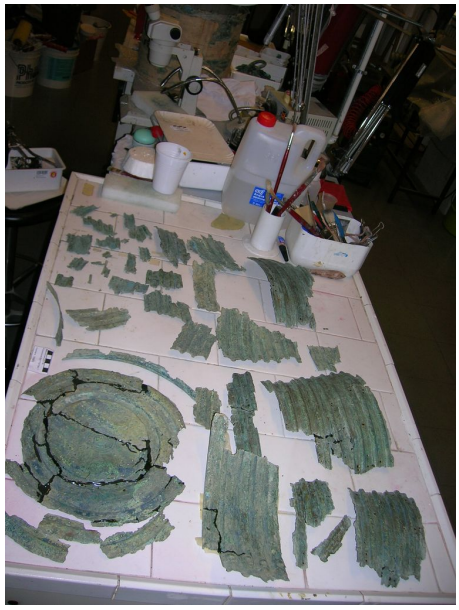
FTAZ	Immagine	
FTAY	Didascalia	mappatura

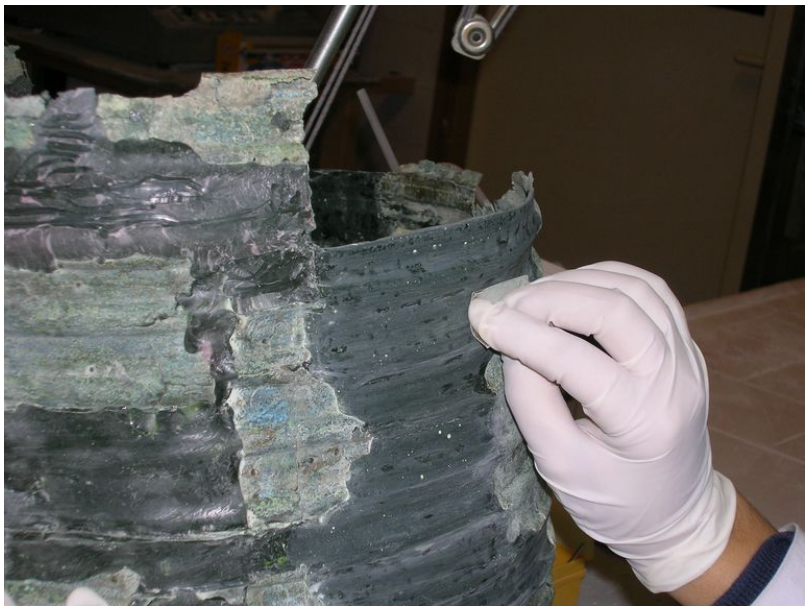
FTAZ	Immagine	
FTAY	Didascalia	assemblaggio delle porzioni più piccole
