ID Samira: 165787
Numero: 1996-119d
Legge: L.R. 20/1990
Piano di riferimento: 1994

CD	CODICI	
TSK	Tipo scheda	BDR
NCT	CODICE UNIVOCO	
NCTN	Numero	1996-119d
INT	Intervento	Restauro di oggetti vari
AM	RIFERIMENTI AMMINISTRATIVI	
AMD	ATTO DI AFFIDAMENTO LAVORI	
AMR	RIFERIMENTI AMMINISTRATIVI	
AMRL	Legge	L.R. 20/1990
AMRP	Piano di riferimento	1994
LC	LOCALIZZAZIONE GEOGRAFICO-AMMINISTRATIVA	
PVC	LOCALIZZAZIONE GEOGRAFICO-AMMINISTRATIVA	
PVCP	Provincia	RE
PVCC	Comune	Reggio Emilia
PVCN	Sede	Musei Civici
OG	OGGETTO	
OGT	OGGETTO	
OGTD	Oggetto	tavolino

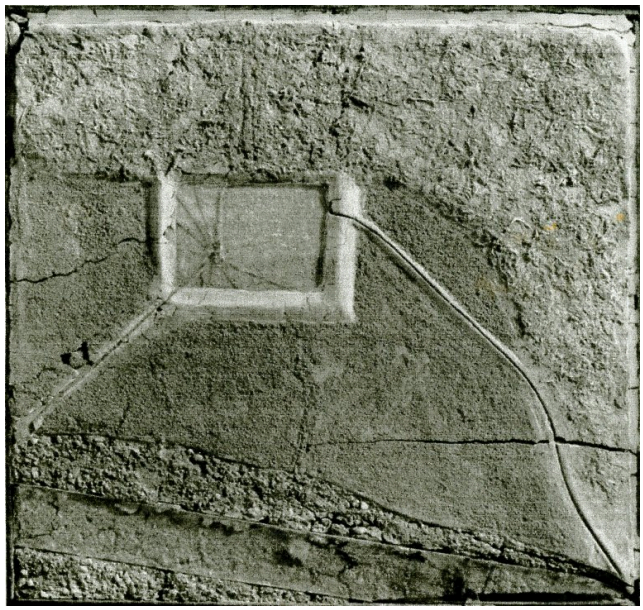
FTAZ	Immagine	
FTAY	Didascalia	dopo il restauro
