ID Samira: 167005
Numero: 1997-119
Piano di riferimento: 1995

| CD | CODICI | |
|---|---|---|
| INT | Intervento | restauro di un soffitto ligneo |
| PVCN | Sede | Museo degli Sguardi. Raccolte Etnografiche di Rimini |
| OGTD | Oggetto | soffitto |

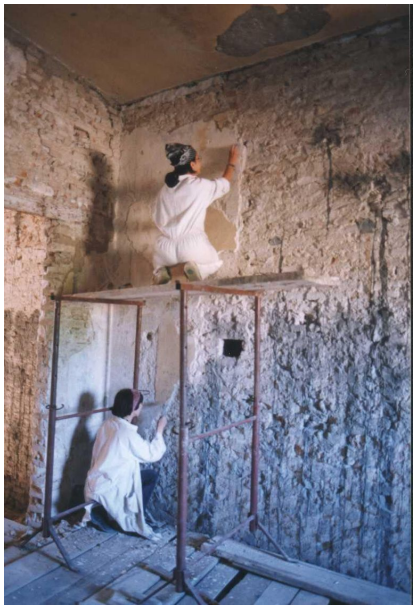
| FTAY | Didascalia | Il tavolato prima e dopo il restauro. |

| RESR | Relazione tecnica finale | L’orditura principale e secondaria dopo essere stata numerata è stata rimossa eliminando i punti di vincolo (chiodi, ecc.), sfilando le teste marcite dalla muratura circostante e trasportandone gli elementi in una sala contigua allestita appositamente. Gli interventi sull’orditura principale e secondaria, hanno avuto lo scopo di risanarne gli elementi che la compongono ed inoltre di ripristinare la struttura stessa e riposizionarla nella situazione originaria. E’ stato eseguito un consolidamento su una delle travi presenti. Per avere garantita una funzione portante si è inserita una lamina d’acciaio appositamente costruita. - è stato praticato un incavo longitudinale lungo tutta la trave in cui è stata inserita una lamina d’acciaio; i due elementi sono stati resi solidali mediante allettamento di resina epossidica; - è stata scelta la trave che presentava migliori caratteristiche sia estetiche che di conservazione, l’incavo è stato eseguito con una fresa appropriata; - la muratura è stata preparata rimuovendo la tamponatura che ricopriva l’alloggiamento dell’antica trave. B)intervento di ricostruzione delle parti mancanti: - si è utilizzato legno della medesima essenza (abete) e dimensioni di quello antico ottenendo un modulo elastico soddisfacente su ogni elemento ligneo; - e integrazioni sono state collegate mediante la preparazione delle teste da congiungere con lunghi tagli diagonali sui lati superiore e inferiore sono stati avvitati in maniera alternata mordenti in acciaio. Interventi sulle superfici Sono state eseguite puliture differenziate: sulle parti con cromie una pulitura chimico meccanica con tamponcini e soluzione acquosa leggermente basica, con azione manuale (bisturi e strumenti da odontotecnico) per la rimozione degli strati sovrammessi (polveri, mordenzature, scialbo); pulitura ad azione manuale con gomme a bassa viscosità (gommapane); sulle parti senza cromie è stata fatta una pulitura della superficie con spugnature con soluzioni di acqua e ammoniaca e successiva spazzolatura con spazzole di nylon. Sono state rimosse tutte le stuccature di precedenti interventi non idonee che provocavano fenomeni di degrado ed ostacoli al naturale movimento del legno. Sono state consolidate tutte le superfici mediante impregnazioni a pennello di polimero acrilico per fare aderire perfettamente la pellicola pittorica al supporto ligneo e migliorare le proprietà meccaniche delle fibre del legno deteriorato; per rallentare l’evaporazione del solvente e favorire la penetrazione del prodotto le superfici sono state protette temporaneamente con fogli polietilenici per 12 ore ca. Tutte le superfici sono state impregnate a pennello e/o sono state eseguite iniezioni con un biocida contro attacchi di insetti xilofagi e di microrganismi biodeterogeni; per una corretta azione del prodotto si è eseguita una temporanea sigillatura delle superfici con fogli di polietilene. Gli elementi compositivi del soffitto sono stati ricollocati nei punti originali e quelli mancanti (tavolato, cornici, regoli, ecc.) sono stati rifatti con legno della stessa essenza. |
