ID Samira: 167118
Numero: 1994-641-6
Piano di riferimento: 1993

CD	CODICI	
TSK	Tipo scheda	BDR
NCT	CODICE UNIVOCO	
NCTN	Numero	1994-641-6
INT	Intervento	restauro di n. 4 tempera su tela di P.Spaggiari, II°metà XVIII secolo con scene allegoriche tratte dal Vecchio e Nuovo Testamento
AM	RIFERIMENTI AMMINISTRATIVI	
AMD	ATTO DI AFFIDAMENTO LAVORI	
AMR	RIFERIMENTI AMMINISTRATIVI	
AMRP	Piano di riferimento	1993
LC	LOCALIZZAZIONE GEOGRAFICO-AMMINISTRATIVA	
PVC	LOCALIZZAZIONE GEOGRAFICO-AMMINISTRATIVA	
PVCP	Provincia	RE
PVCC	Comune	Novellara
PVCN	Sede	Museo Civico Gonzaga
OG	OGGETTO	
OGT	OGGETTO	
OGTD	Oggetto	dipinto
OGTT	Tipologia oggetto	tempera su tela

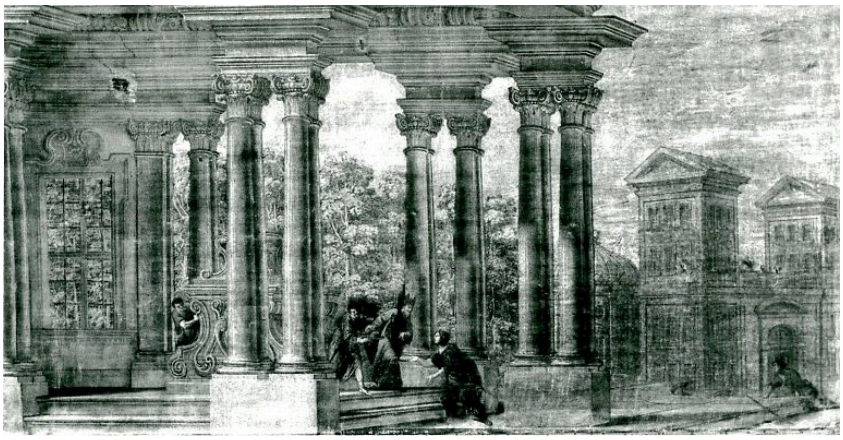
FTAZ	Immagine	
FTAY	Didascalia	dipinto dopo il restauro

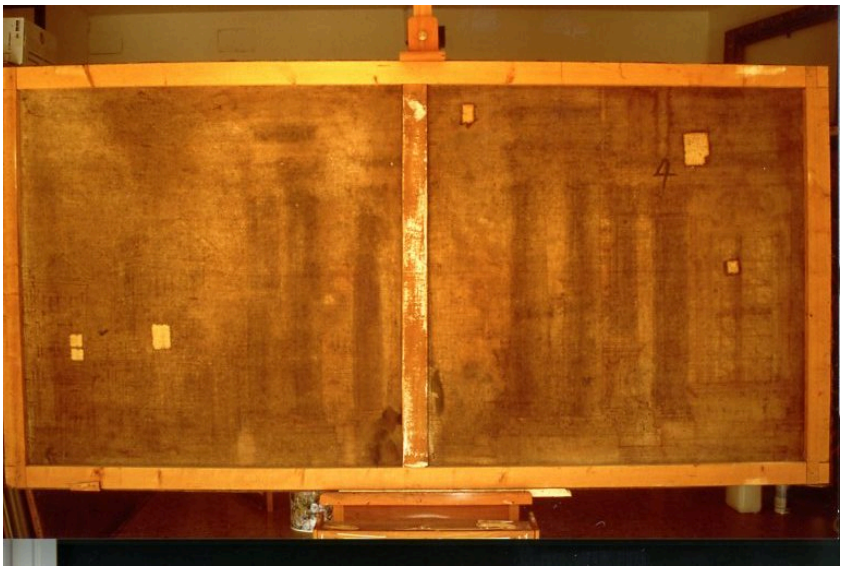
FTAY	Didascalia	retro del dipinto che raffigura Melchisedek prima del restauro

preparazione é stato fatto con resina acrilica. -Data la fragilità della tela e per ripristinare condizioni il più possibilii ottimali di adesione degli strati preparatori e uniforme tensionamento su tutta la superficie é stato necessario eseguire la foderatura. I dipinti sono stati incollati alla nuova tela di rifodero, con colla di farina. -montaggio dei dipinti su nuovo telaio estendibile -Le mancanze di preparazione sono state risarcite con colla e gesso. -Il restauro pittorico delle lacune é stato fatto con colori ad acquerello della Winsor & Newton.
