ID Samira: 171704
Numero: 2009-162
Piano di riferimento: 2007

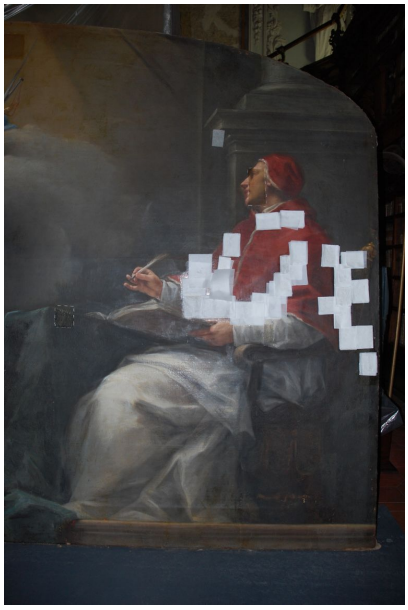
DO	FONTI E DOCUMENTI DI RIFERIMENTO	
FTA	DOCUMENTAZIONE FOTOGRAFICA	
FTAZ	Immagine	
FTAY	Didascalia	Il monaco camaldolese Graziano offre il Libro dei Canoni alla Giustizia con Papa Gragorio IX in contemplazione, prima del resturo, prime prove di pulitura
FTA	DOCUMENTAZIONE FOTOGRAFICA

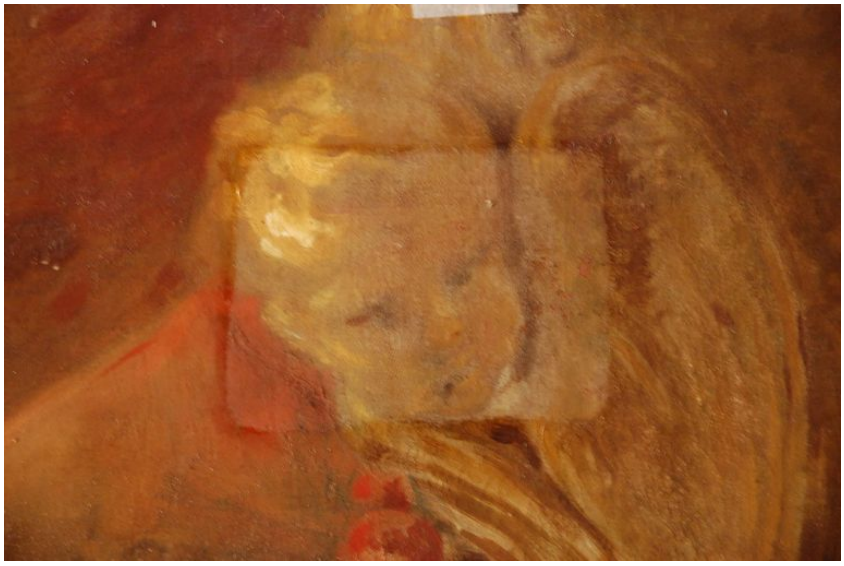
FTAZ	Immagine	
FTAY	Didascalia	velinatura e consolidamento colore sollevato
