ID Samira: 172189
Numero: 2010-111
Legge: L.R. 18/2000
Piano di riferimento: 2008

CD	CODICI	
TSK	Tipo scheda	BDR
NCT	CODICE UNIVOCO	
NCTN	Numero	2010-111
INT	Intervento	Restauro di un gonfalone comunale e del rivestimento in cuoio di scranno
AM	RIFERIMENTI AMMINISTRATIVI	
AMD	ATTO DI AFFIDAMENTO LAVORI	
AMR	RIFERIMENTI AMMINISTRATIVI	
AMRL	Legge	L.R. 18/2000
AMRP	Piano di riferimento	2008
LC	LOCALIZZAZIONE GEOGRAFICO-AMMINISTRATIVA	
PVC	LOCALIZZAZIONE GEOGRAFICO-AMMINISTRATIVA	
PVCP	Provincia	MO
PVCC	Comune	Sassuolo
PVCN	Sede	Galleria Comunale d'Arte Moderna
OG	OGGETTO	
OGT	OGGETTO	
OGTD	Oggetto	gonfalone

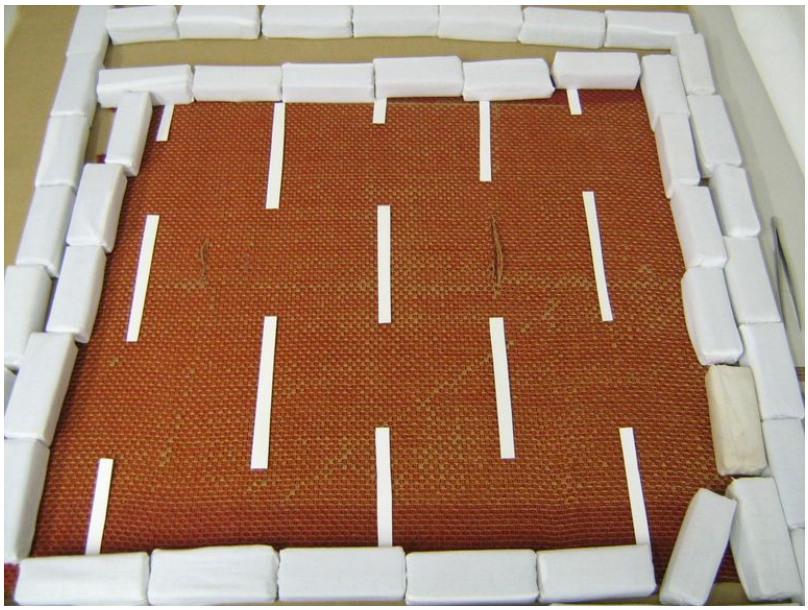
FTAZ	Immagine	
FTAY	Didascalia	fermatura a punto posato
