CD	CODICI	
TSK	Tipo scheda	BDR
NCT	CODICE UNIVOCO	
NCTN	Numero	1973-4
INT	Intervento	Intervento di restauro su alcuni dipinti conservati c/o Museo civico d'arte di Modena (MO)
AM	RIFERIMENTI AMMINISTRATIVI	
AMR	RIFERIMENTI AMMINISTRATIVI	
LC	LOCALIZZAZIONE GEOGRAFICO-AMMINISTRATIVA	
PVC	LOCALIZZAZIONE GEOGRAFICO-AMMINISTRATIVA	
PVCP	Provincia	MO
PVCC	Comune	Modena
PVCL	Località	Modena
PVCN	Sede	Museo civico d'arte - Modena
PVCI	Indirizzo	Largo Porta Sant'Agostino 337

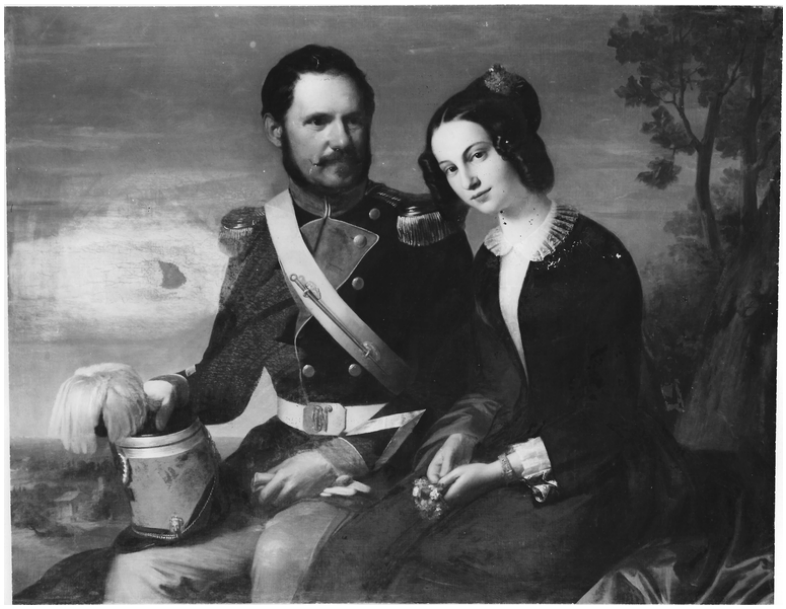
FTAY	Didascalia	Opera di Adeodato Malatesta "Ritratto di Nicola Spinelli e della consorte marchesa Eloisa Bellincini Bagnesi" - durante il restauro

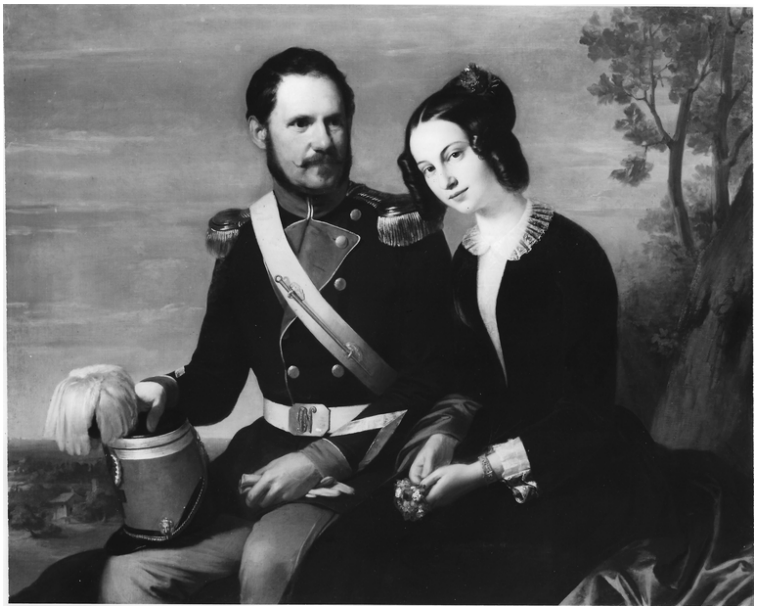
FTAY	Didascalia	Opera di Adeodato Malatesta "Ritratto di Nicola Spinelli e della consorte marchesa Eloisa Bellincini Bagnesi" - dopo il restauro

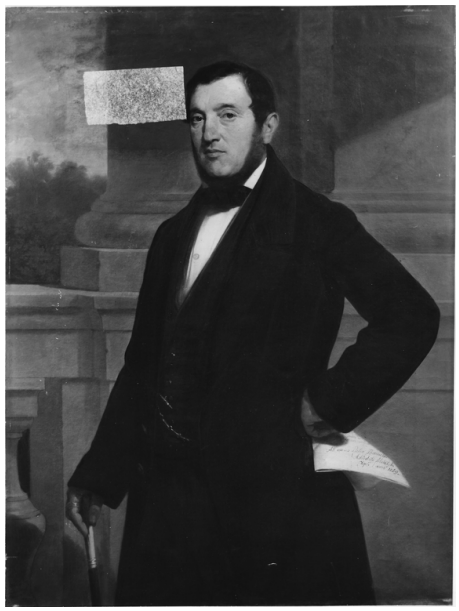
FTAY	Didascalia	Opera di Adeodato Malatesta "Ritratto di Pietro Bonacini" - durante il restauro

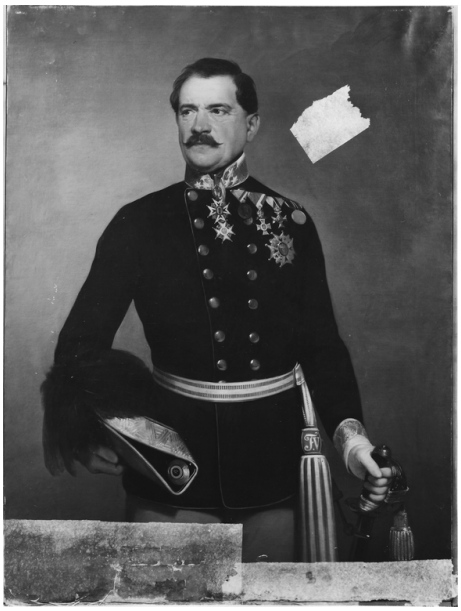
FTAY	Didascalia	Opera di Adeodato Malatesta "Ritratto del colonello Ignazio Forghieri" - prima del ritratto

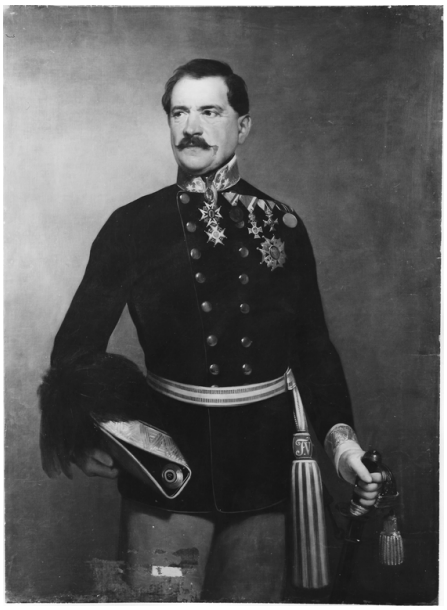
FTAY	Didascalia	Opera di Adeodato Malatesta "Ritratto del colonello Ignazio Forghieri" - durante il ritratto

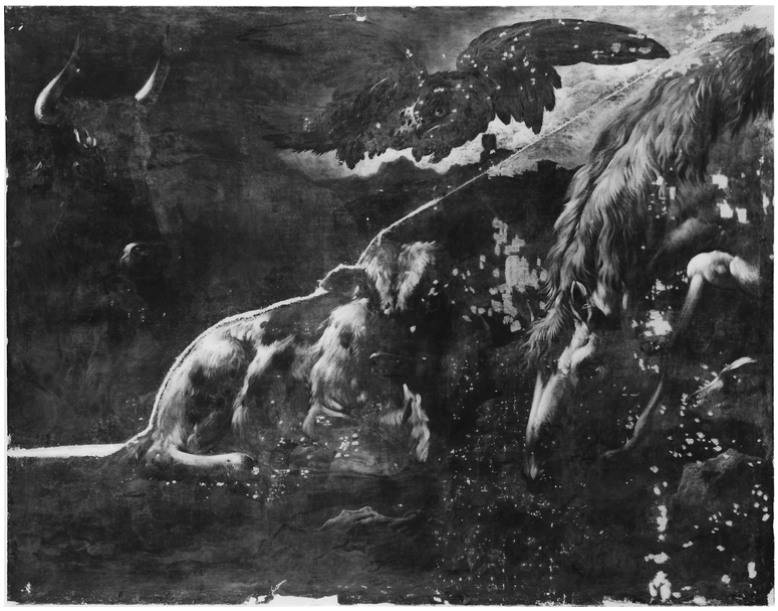
FTAY	Didascalia	Opera di Roos Philip detto Rosa da Tivoli "scena pastorale" - durante il restauro

OGTO	Indicazioni sull'oggetto	cm 128x160 La pulitura di questi dipinti è risultata particolarmente difficile per la presenza di strati di vernice e di olio cotto mescolati con aloe dovuti ad un probabile restauro ottocentesco, che hanno richiesto un intervento a base di butilamina e acqua dopo la normale verniciatura con dimetilformamide. I dipinti presentavano una triplice foderatura dovuta ad interventi successivi, di cui la prima rinsaldata con collante vinilico; si è quindi proceduto all'asportazione delle ultime due tele, per proseguire successivamente con impacchi di diluente nitro e vapore che permettono il distacco meccanico dell'ultimo stato di materiale aggiunto. Da notare inoltre che i dipinti risultano ridotti rispetto all'originale, in particolare questo: ha subito un taglio trasversale con innesto, come risulta evidente, anche a restauro ultimato, dalla spezzatura del paesaggio sullo sfondo.

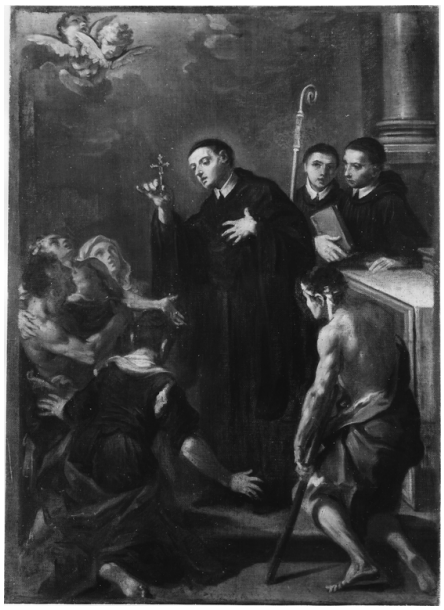
FTAY	Didascalia	Opera di ambito emiliano sec. XVIII "San Camillo" - dopo il restauro

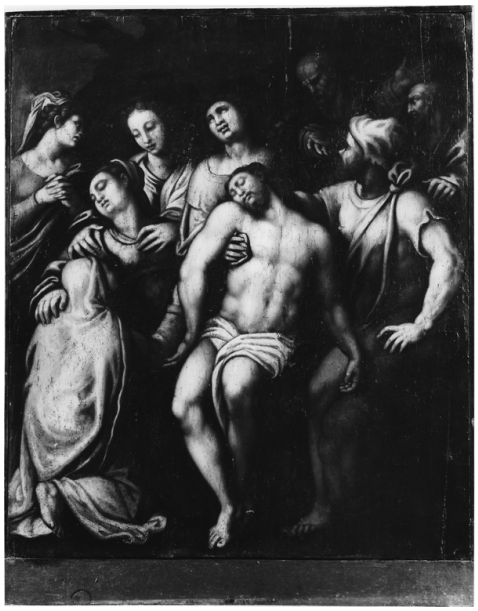
FTAY	Didascalia	Opera di artista di ambiente lombardo databile all'ultimo quarto del sec. XVI "Deposizione" - prima del restauro

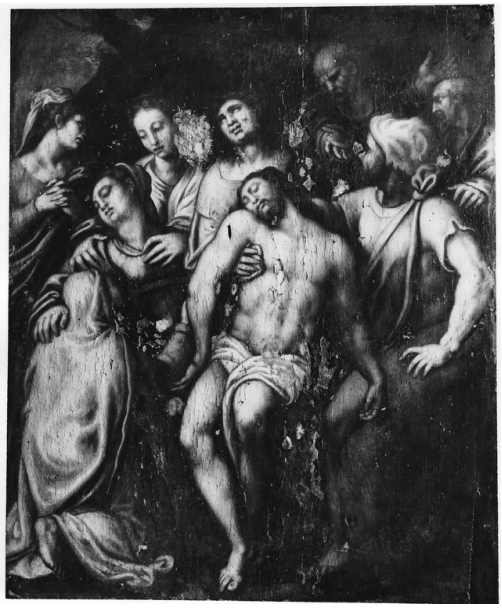
FTAY	Didascalia	Opera di artista di ambiente lombardo databile all'ultimo quarto del sec. XVI "Deposizione" - durante il restauro
