| NCTN | Numero | 2003-88c |
| INT | Intervento | Restauro di vasi greci |

| PVCN | Sede | Museo Civico Archeologico |

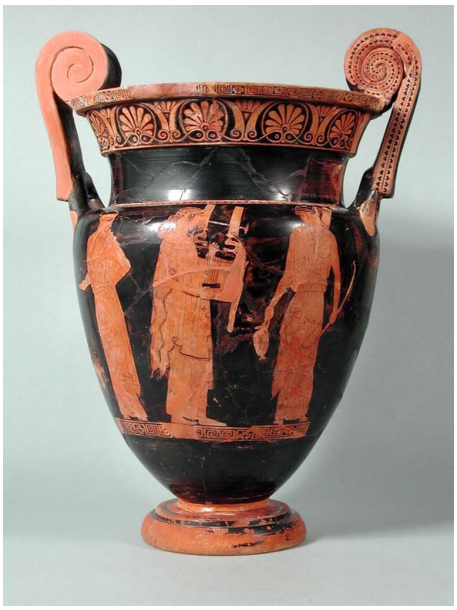
| FTAY | Didascalia | Dopo il restauro |

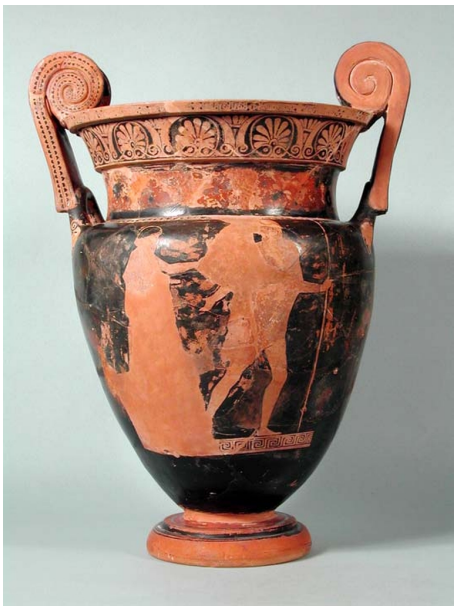
| FTAY | Didascalia | Dopo il restauro |

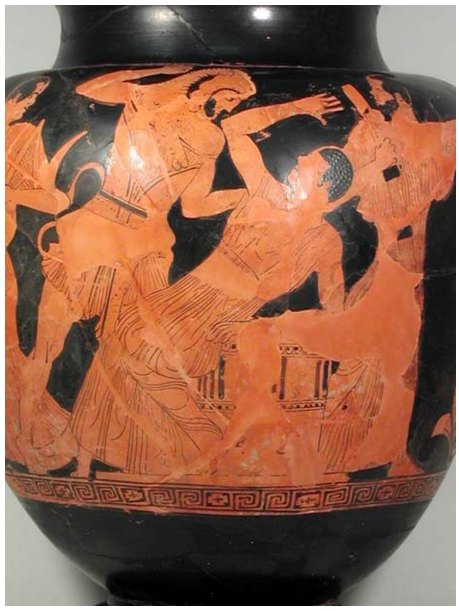
| FTAY | Didascalia | Stamnos dopo il restauro |

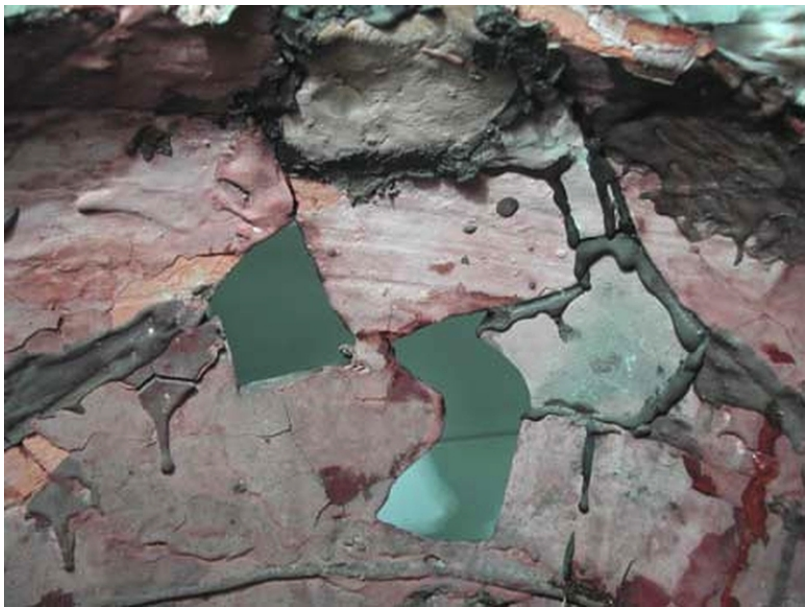
| FTAY | Didascalia | Particolare dell’assemblaggio interno ricoperto da uno sciacquo di gesso colorato in rosa |

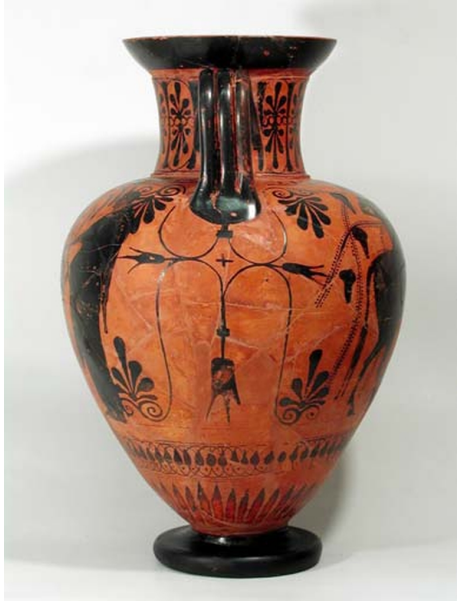
| FTAY | Didascalia | Dopo il restauro |

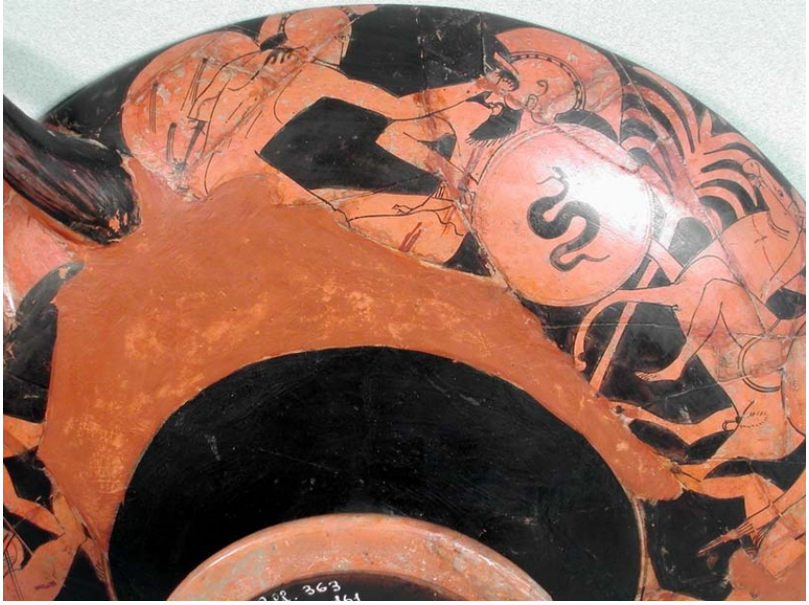
FTAY Didascalia Prima del restauro
