CD	CODICI	
TSK	Tipo scheda	BDR
NCT	CODICE UNIVOCO	
NCTN	Numero	2000-224-2
INT	Intervento	Restauro di maschere
AM	RIFERIMENTI AMMINISTRATIVI	
AMD	ATTO DI AFFIDAMENTO LAVORI	
AMDD	Data (yyyy/mm/dd)	2000/12/18
AMR	RIFERIMENTI AMMINISTRATIVI	
AMRL	Legge	L.R. 18/2000
AMRP	Piano di riferimento	2000
LC	LOCALIZZAZIONE GEOGRAFICO-AMMINISTRATIVA	
PVC	LOCALIZZAZIONE GEOGRAFICO-AMMINISTRATIVA	
PVCP	Provincia	RE

PVCC	Comune	Castelnovo di sotto
PVCN	Sede	Museo della Maschera del Carnevale - Centro di documentazione e ricerca
PVCI	Indirizzo	Piazza IV Novembre, 1 (c/o Palazzo Rocca) 42024-Castelnovo di Sotto (RE)
OG	OGGETTO	
OGT	OGGETTO	
OGTD	Oggetto	stampo
OGTI	Numero inventario	39, 40, 41
OGTR	Provenienza	Fabbrica Guatteri
OGO	Relazioni OA	
OGOA	collegamento OA	00000002
OGO	Relazioni OA	
OGOA	collegamento OA	00000003
OGO	Relazioni OA	
OGOA	collegamento OA	00000004
OG	OGGETTO	
OGT	OGGETTO	
OGTD	Oggetto	stampo
OGTI	Numero inventario	42, 42a
OGTR	Provenienza	Fabbrica Guatteri
OGO	Relazioni OA	
OGOA	collegamento OA	00000006
OGO	Relazioni OA	
OGOA	collegamento OA	00000005
OG	OGGETTO	
OGT	OGGETTO	
OGTD	Oggetto	stampo
OGTI	Numero inventario	38, 42b, 43, 44, 45, 46, 47

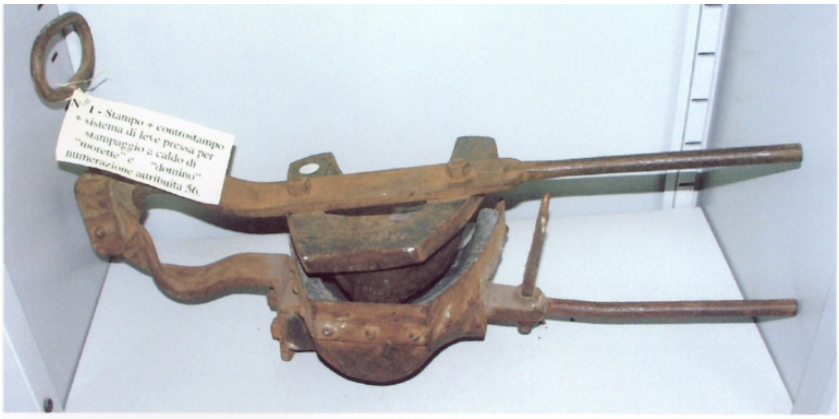
FTAY	Didascalia	Pressa da lavoro prima dell'intervento di restauro
FTA	DOCUMENTAZIONE FOTOGRAFICA	
FTAF	Formato	negativo

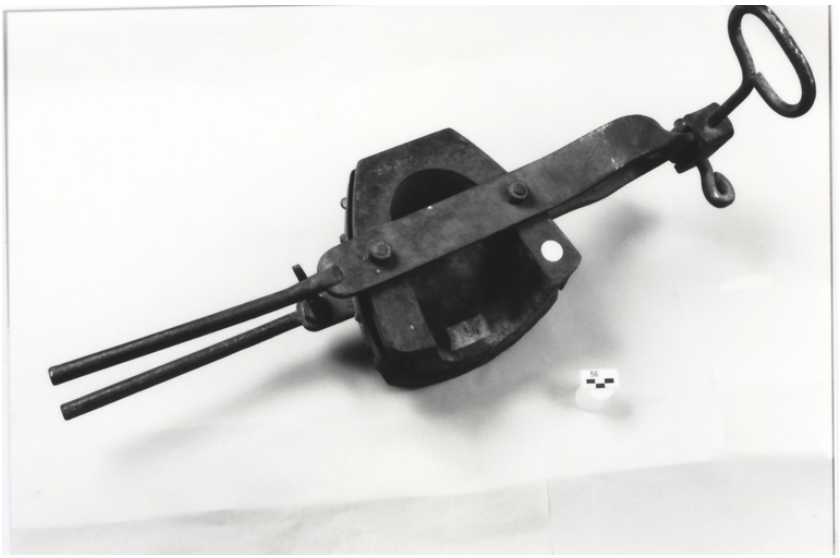
FTAY	Didascalia	Pressa da lavoro dopo l'intervento di restauro

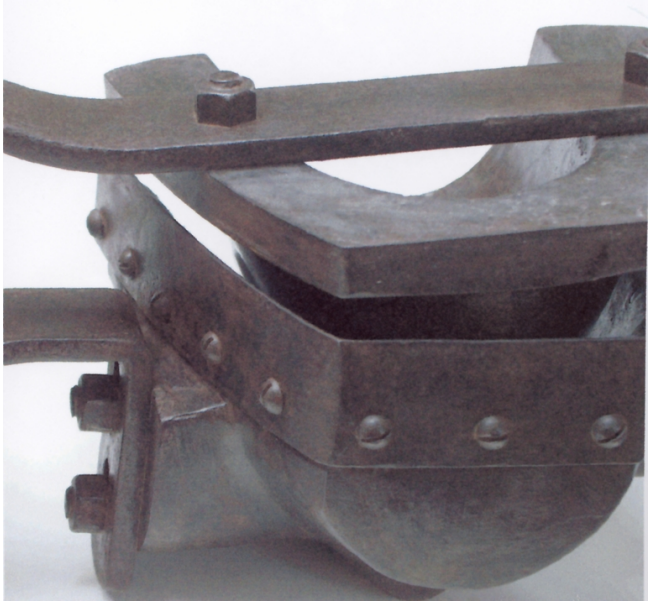
FTAY	Didascalia	Particolare delle incrostazioni dopo l'intervento di restauro

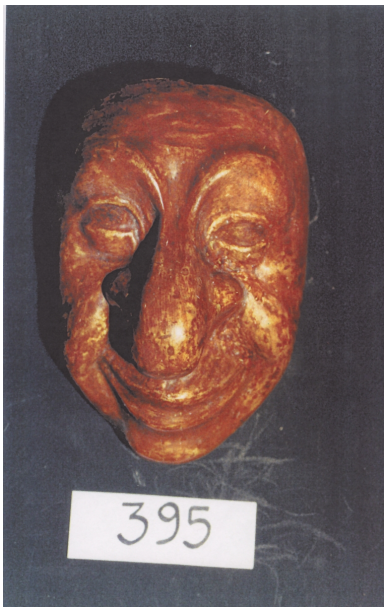
FTAY	Didascalia	Maschera in gesso dopo l'intervento

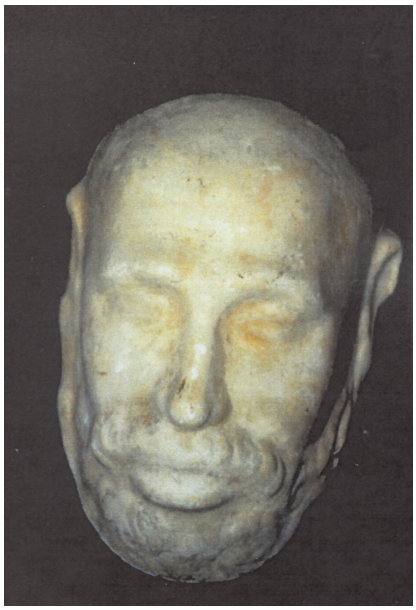
FTAY	Didascalia	Viso di Anziano con barba e favoriti in gesso prima del restauro

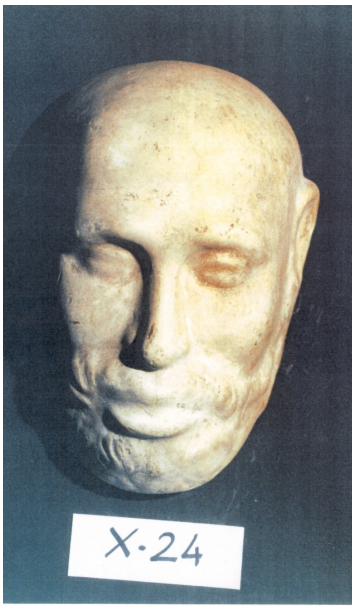
FTAY	Didascalia	dopo il restauro

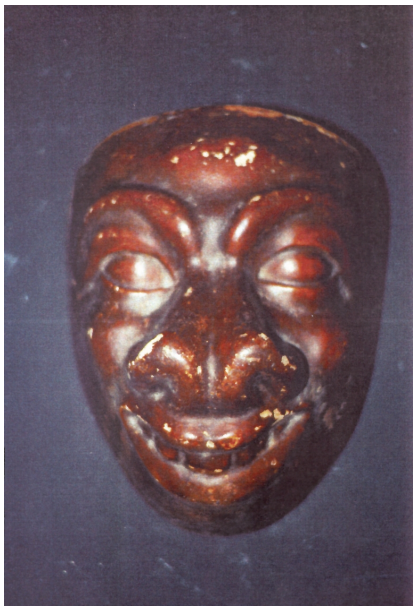
FTAY	Didascalia	Caricatura grottesca con naso bifido in gesso, prima del restauro
