CD	CODICI	
TSK	Tipo scheda	BDR
NCT	CODICE UNIVOCO	
NCTN	Numero	1997-186c
INT	Intervento	Completamento restauro affreschi della parete nord del Salone di Mesi
AM	RIFERIMENTI AMMINISTRATIVI	
AMD	ATTO DI AFFIDAMENTO LAVORI	
AMDD	Data (yyyy/mm/dd)	1997/11/25
AMR	RIFERIMENTI AMMINISTRATIVI	
AMRL	Legge	L.R. 20/1990
AMRP	Piano di riferimento	1996
LC	LOCALIZZAZIONE GEOGRAFICO-AMMINISTRATIVA	
PVC	LOCALIZZAZIONE GEOGRAFICO-AMMINISTRATIVA	
PVCP	Provincia	FE

PVCC	Comune	Ferrara
PVCN	Sede	Musei Civici d'Arte Antica di Palazzo Schifanoia - Palazzina Marfisa

OGTD	Oggetto	affresco
OGTO	Indicazioni sull'oggetto	parete nord del Salone dei Mesi
OGTS	Soggetto/ Titolo	Giugno
OGTS	Soggetto/ Titolo	Luglio
OGTS	Soggetto/ Titolo	Agosto
OGTS	Soggetto/ Titolo	Settembre

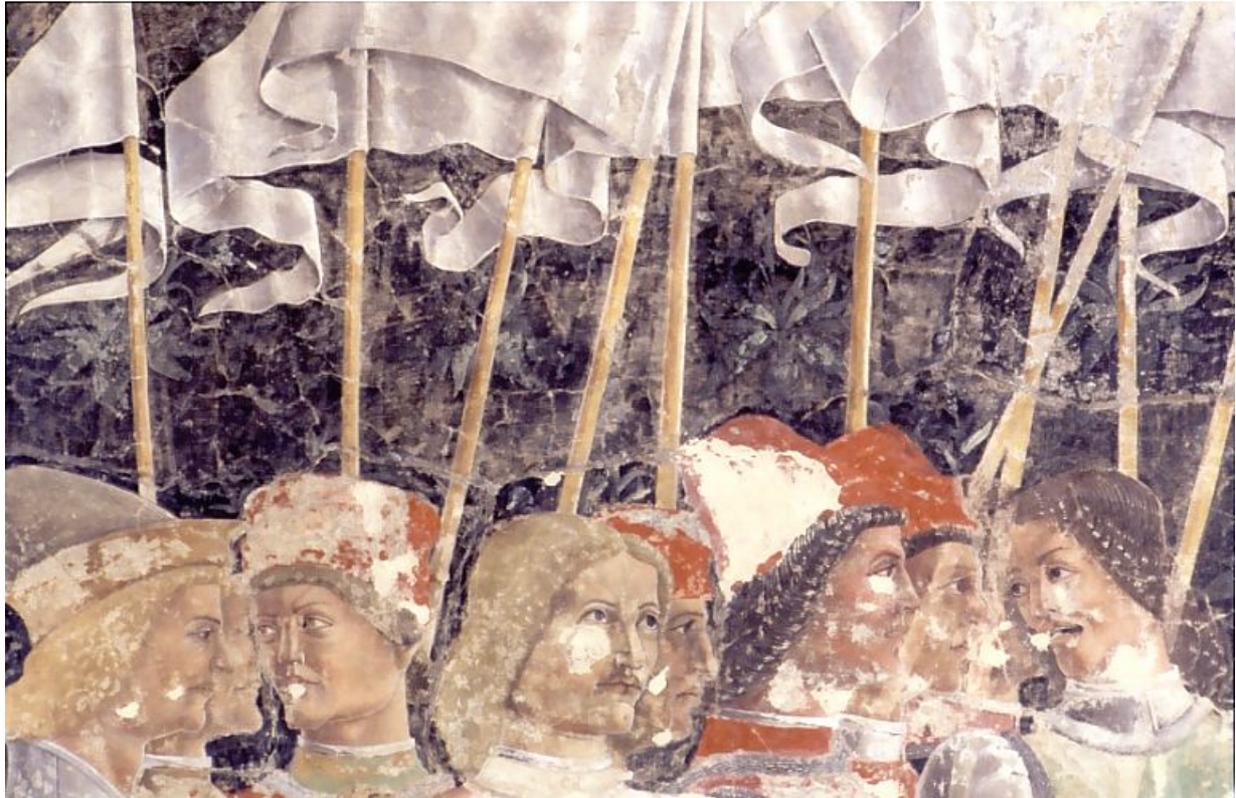
AOFG	Stato di conservazione	<p>La parete settentrionale presenta segni di abrasioni meccaniche provocate dall'utilizzo del raschietto per eliminare l'intonaco a calce. Si notano fori, graffi e lesioni dovuti all'incuria. La perdita della superficie pittorica con il suo supporto, cioè l'intonachino, è da ricondurre al processo di distacco dall'intonaco sottostante, l'arriccio, con la formazione di rigonfiamenti localizzati, a causa della notevole umidità. Si registrano microlacune dovute all'esplosione di minuscole vesciche, formate nei punti in cui il colore si era separato dall'intonachino. Persistono poi episodi di evanescenza dei colori, dovuti a residui di calce della scialbatura settecentesca. Varie lesioni su tutta la superficie pittorica e offuscamento, dal basso verso la parte alta della parete, a causa del deposito di polvere e materie grasse rivelato dalle analisi</p>
------	------------------------	--

VELINATURA: Prima di procedere allo smontaggio dei pannelli di supporto è stata protetta la superficie pittorica con fogli di carta giapponese, facendoli aderire con del collante. Sulla velinatura è stato tracciato un reticolo di riferimento ottenuto con fili a piombo per favorire il corretto rimontaggio dell'intera parete. SMONTAGGIO DALLA PARETE: con l'ausilio di un argano a catena. RICOMPOSIZIONE A TERRA: Terminata l'operazione, i riquadri corrispondenti ai registri dei mesi e alle lesene della cornice architettonica sono stati ricomposti a terra, su un tavolato già predisposto. La zoccolatura di base viene sistemata su un telaio separato per facilitare il successivo rimontaggio sulla parete. ELIMINAZIONE DEI VECCHI TELAI E DEI MATERIALI INFIAMMABILI: rimozione dei precedenti telai lignei di supporto: il restauratore separa l'affresco dal telaio. Rimozione del polistirolo in fogli a cui era stato fatto aderire l'affresco supportato dalle tele di rifodero. L'impiego del polistirolo ha consentito la reversibilità del restauro. FODERATURA DI RINFORZO dopo la ricomposizione a terra dei riquadri dell'affresco usufruendo della quadrettatura PROVA A PARETE DEL TELAIO: Il telaio viene accostato alla parete e sollevato con l'ausilio di argani a catena prima della chiusura definitiva dei margini, allo scopo di verificarne l'esatta posizione. Alla base del telaio vengono murate le staffe di supporto per il fissaggio dell'affresco sulla parete. ADESIONE DEL TELAIO ALL'AFFRESCO. Sul lato della struttura che dovrà aderire al retro dell'affresco, viene applicata una seconda lastra forata in alluminio. Conclusa l'operazione di assemblaggio, gli operatori applicano il telaio sul retro dell'affresco, che viene inchiodato lungo i margini. La definitiva adesione del telaio alla superficie pittorica si ottiene mediante la colatura di resina epossidica caricata con quarzite. Trascorso un tempo di asciugatura di circa 12 ore, l'affresco sarà ancorato al nuovo supporto. Terminata la colatura, è opportuno 'zavorrare' il telaio per garantirne l'assoluta coesione; in questo caso si è fatto ricorso a secchi riempiti d'acqua. RICOLLOCAZIONE SULLA PARETE: L'affresco, saldato al nuovo telaio, viene ora accostato alla parete dagli operatori e sollevato nuovamente con l'ausilio di argani per poi essere fissato con staffe in acciaio e viti. In un secondo momento, con le medesime modalità avranno luogo la prova a parete e la ricollocazione dello zoccolo affrescato. SVELINATURA E PRIMA PULITURA: A questo punto è stata rimossa la velinatura di protezione, inumidendone la superficie con acqua tiepida. L'affresco riappare a poco a poco, iniziando a recuperare la freschezza della cromia originaria. La rimozione della velinatura ha permesso di conseguire una prima pulitura della superficie dalla polvere e dalle materie grasse. SECONDA PULITURA E NUOVA STUCCATURA: nelle zone di maggiore assorbimento sono state praticate applicazioni della durata di 5-10 minuti con fogli di carta imbevuti della soluzione di bicarbonato di ammonio al 15%

per rimuovere il deposito di polvere e materie grasse presenti sulla pellicola pittorica.
