ID Samira: 157746  
 Numero: 2002-57-2  
 Piano di riferimento: 1997

CD		CODICI	
TSK	Tipo scheda	BDR	
NCT		CODICE UNIVOCO	
NCTN	Numero	2002-57-2	
INT	Intervento	Restauro di una cornice	
AM		RIFERIMENTI AMMINISTRATIVI	
AMD	ATTO DI AFFIDAMENTO LAVORI		
AMR	RIFERIMENTI AMMINISTRATIVI		
AMRP	Piano di riferimento	1997	
LC		LOCALIZZAZIONE GEOGRAFICO-AMMINISTRATIVA	
PVC		LOCALIZZAZIONE GEOGRAFICO-AMMINISTRATIVA	
PVCP	Provincia	BO	
PVCC	Comune	Monghidoro	
PVCN	Sede	Chiesa di Santa Maria Assunta	
OG		OGGETTO	
OGT		OGGETTO	
OGTD	Oggetto	cornice

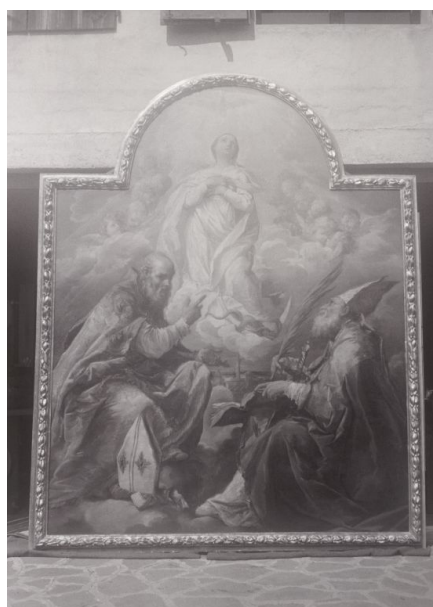
STATO DI CONSERVAZIONE la cornice si trovava smontata in quattro elementi nei depositi di palazzo pepoli. Si trovava in pessime condizioni di conservazione sia dal punto di vista strutturale che di superficie. probabilmente causato da stoccaggio, in periodo di guerra, in ambiente particolarmente umido, uno dei due montanti e la base si sono fortemente deformati. Forte attacco di insetti xilofagi. La preparazione in gesso era molto decoesa, vastissime le aree di perdita totale della preparazione e della doratura.

CONSOLIDAMENTO consolidamento della superficie - raddrizzamento per mezzo di cunei inseriti opportunamente dal retro in tagli perpendicolari. - riparazione degli incastri PULITURA -rimozione di sporco e gesso decoeso. STUCCATURA delle lacune e rasatura del gesso, doratura foglia d'oro, per le lacune minori, ritocco ad acquerello. stuccatura delle lacune minori con cere colorate. finitura a cera e lucidatura. RIMONTAGGIO del dipinto nella cornice.
