CD	CODICI	
TSK	Tipo scheda	BDR
NCT	CODICE UNIVOCO	
NCTN	Numero	2002-57-2
INT	Intervento	Restauro di una cornice
AM	RIFERIMENTI AMMINISTRATIVI	
AMD	ATTO DI AFFIDAMENTO LAVORI	
AMR	RIFERIMENTI AMMINISTRATIVI	
AMRP	Piano di riferimento	1997
LC	LOCALIZZAZIONE GEOGRAFICO-AMMINISTRATIVA	
PVC	LOCALIZZAZIONE GEOGRAFICO-AMMINISTRATIVA	
PVCP	Provincia	BO
PVCC	Comune	Monghidoro
PVCN	Sede	Chiesa di Santa Maria Assunta
OG	OGGETTO

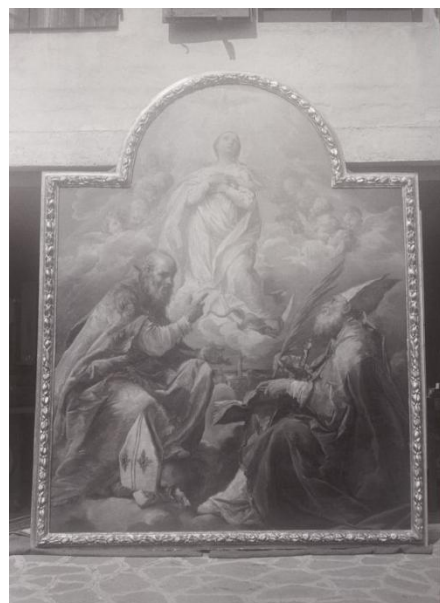
OGT	OGGETTO	
OGTD	Oggetto	cornice
OGTO	Indicazioni sull'oggetto	<p>STATO DI CONSERVAZIONE la cornice si trovava smontata in quattro elementi nei depositi di palazzo pepoli. Si trovava in pessime condizioni di conservazione sia dal punto di vista strutturale che di superficie. probabilmente causato da stoccaggio, in periodo di guerra, in ambiente particolarmente umido, uno dei due montanti e la base si sono fortemente deformati. Forte attacco di insetti xilofagi. La preparazione in gesso era molto decoesa, vastissime le aree di perdita totale della preparazione e della doratura.</p>
MTC	Materia e tecnica	legno
AO	PROGETTO DI RESTAURO	
AOF	ELEMENTI INFORMATIVI	
RE	INTERVENTO DI RESTAURO	
RES	RESTAURO	
RESR	Relazione tecnica finale	<p>CONSOLIDAMENTO consolidamento della superficie - raddrizzamento per mezzo di cunei inseriti opportunamente dal retro in tagli perpendicolari. - riparazione degli incastri PULITURA -rimozione di sporco e gesso decoeso. STUCCATURA delle lacune e rasatura del gesso, doratura foglia d'oro, per le lacune minori, ritocco ad acquerello. stuccatura delle lacune minori con cere colorate. finitura a cera e lucidatura. RIMONTAGGIO del dipinto nella cornice.</p>
