Numero 1996-119c

Intervento Restauro di un soffitto

Comune Bardi

Sede Museo della Civiltà Valligiana

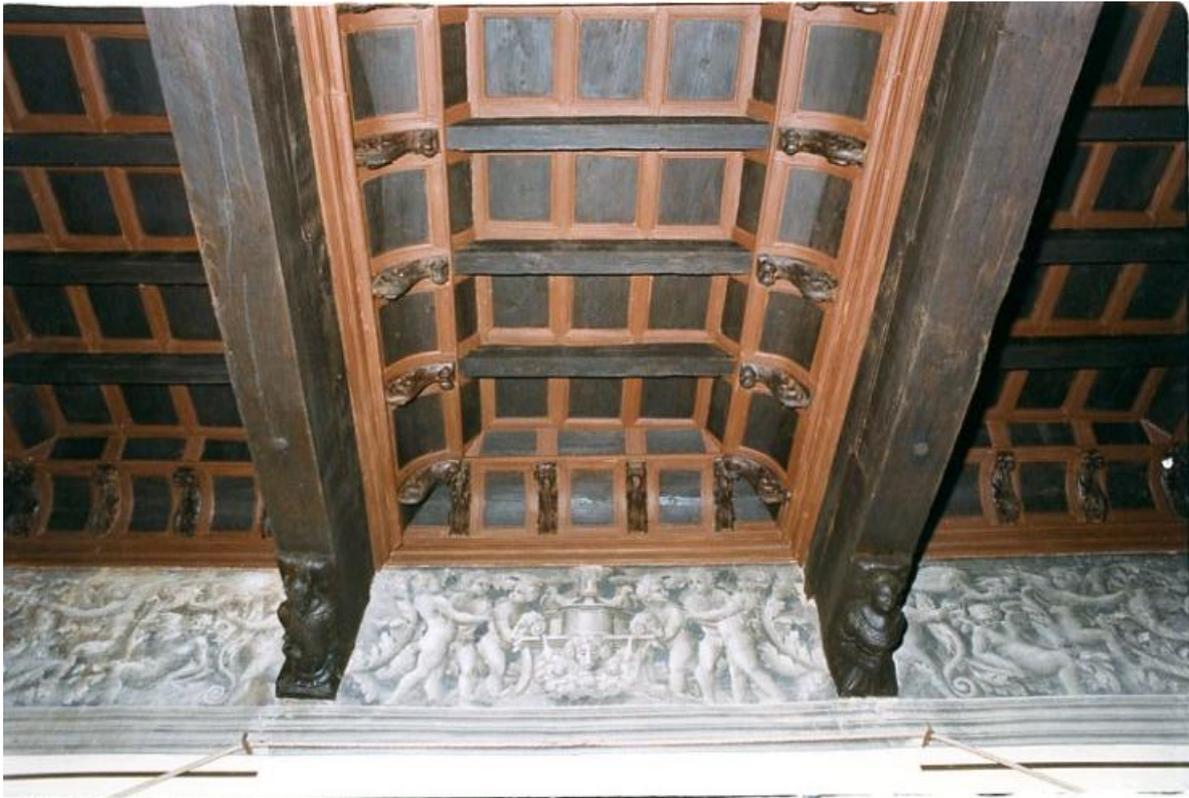
il manufatto presentava uno stato conservativo seriamente compromesso dalla forte contrazione lignea. Molte tavole infatti erano incurvate e fessurate, diverse cornici erano pericolanti e, molte altre mancavano. Un esame più accurato ci rilevava che , oltre 1150%, il soffitto era stato ricostruito nel corso di precedenti restauri. Le traverse portanti e le tavole originali sono costruite in legno di castagno, mentre quelle rifatte sono in abete. Tutta l'opera è ricoperta da due strati di colori a tempera non originali (terra di Siena bruciata e bruno scuro). Il retro del manufatto risultava appesantito da un grosso quantitativo di macerie, detriti, polvere e sudiciume che vi erano infiltrate in ogni fessura del tavolato al punto che è stato necessario smontare le parti per poter effettuare una buona pulizia.

PULITURA asportazione dei detriti, raddrizzamento delle tavole imbarcate, colorazione delle fessure e rimontaggio con viti autofilettanti CONSOLIDAMENTO -aggiunta di cinque tavole nella parte in prossimità del camino poiché mancavano. -ricostruzione delle cornici mancanti, risanamento di quelle pericolanti. -sondaggi di pulitura INTEGRAZIONI PITTORICHE -accordo tonale delle parti nuove a quelle già esistenti. Sul retro è stata applicata una vernice idrorepellente, mentre sul davanti è stato applicato un film di vernice e cera.
