ID Samira: 166983
 Numero: 1997-168c
 Piano di riferimento: 1995

CD	CODICI	
TSK	Tipo scheda	BDR
NCT	CODICE UNIVOCO	
NCTN	Numero	1997-168c
INT	Intervento	Restauro di arredi e sculture
AM	RIFERIMENTI AMMINISTRATIVI	
AMD	ATTO DI AFFIDAMENTO LAVORI	
AMR	RIFERIMENTI AMMINISTRATIVI	
AMRP	Piano di riferimento	1995
LC	LOCALIZZAZIONE GEOGRAFICO-AMMINISTRATIVA	
PVC	LOCALIZZAZIONE GEOGRAFICO-AMMINISTRATIVA	
PVCP	Provincia	MO
PVCC	Comune	Modena
PVCN	Sede	Raccolta d'Arte della Provincia di Modena
OG	OGGETTO	
OGT	OGGETTO	
OGTD	Oggetto	scultura

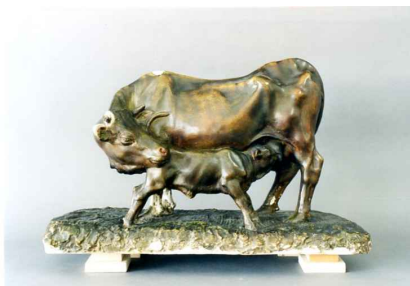
STATO DI CONSERVAZIONE La scultura si presenta con la superficie ricoperta da uno strato di polvere compattata e tracce di sostanze cerose. Si notano delle sbrecciature dovute a traumi lungo il bordo perimetrale della base. Rotture antiche sono state malamente assemblate, sono molto evidenti nelle zampe e nelle orecchie della Mucca. La superficie patinata dall'autore con velature a tempera ed olio per imitare il bronzo, risulta in molte zone svelata ed abrasa. Sulla schiena della Mucca risulta evidente uno schiacciamento del gesso.
