CD	CODICI	
TSK	Tipo scheda	BDR
NCT	CODICE UNIVOCO	
NCTN	Numero	1997-168c
INT	Intervento	Restauro di arredi e sculture
AM	RIFERIMENTI AMMINISTRATIVI	
AMD	ATTO DI AFFIDAMENTO LAVORI	
AMR	RIFERIMENTI AMMINISTRATIVI	
AMRP	Piano di riferimento	1995
LC	LOCALIZZAZIONE GEOGRAFICO-AMMINISTRATIVA	
PVC	LOCALIZZAZIONE GEOGRAFICO-AMMINISTRATIVA	
PVCP	Provincia	MO
PVCC	Comune	Modena
PVCN	Sede	Raccolta d'Arte della Provincia di Modena
OG	OGGETTO

RESR Relazione tecnica finale

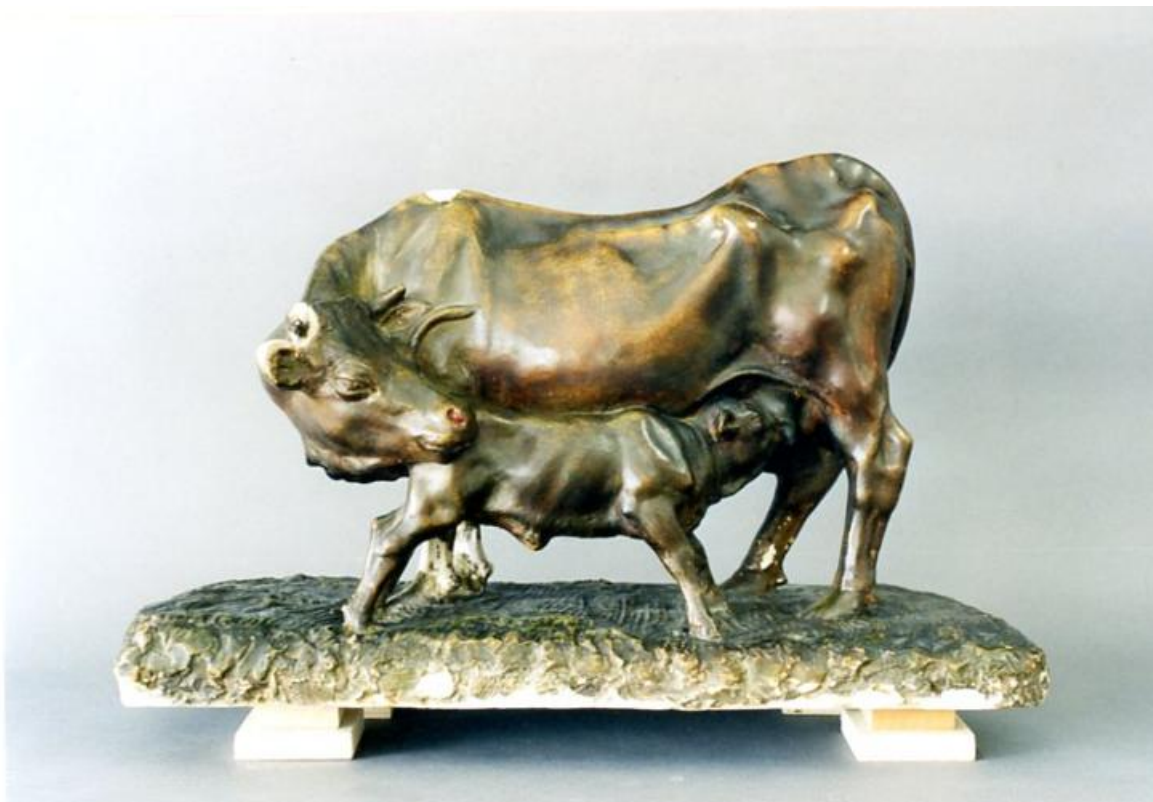
OGTO	Indicazioni sull'oggetto	<p>STATO DI CONSERVAZIONE La scultura si presenta con la superficie ricoperta da uno strato di polvere compattata e tracce di sostanze cerose. Si notano delle sbrecciature dovute a traumi lungo il bordo perimetrale della base. Rotture antiche sono state malamente assemblate, sono molto evidenti nelle zampe e nelle orecchie della Mucca. La superficie patinata dall'autore con velature a tempera ed olio per imitare il bronzo, risulta in molte zone svelata ed abrasa. Sulla schiena della Mucca risulta evidente uno schiacciamento del gesso.</p>
------	--------------------------	------------------------------------------------------------------------------------------------------------------------------------------------------------------------------------------------------------------------------------------------------------------------------------------------------------------------------------------------------------------------------------------------------------------------------------------------------------------------------------------------------------------------------------------------------------------
