CD	CODICI	
TSK	Tipo scheda	BDR
NCT	CODICE UNIVOCO	
NCTN	Numero	1994-641-18
INT	Intervento	restauro di due dipinti su tavola particolarmente degradati
AM	RIFERIMENTI AMMINISTRATIVI	
AMD	ATTO DI AFFIDAMENTO LAVORI	
AMR	RIFERIMENTI AMMINISTRATIVI	
AMRP	Piano di riferimento	1993
LC	LOCALIZZAZIONE GEOGRAFICO-AMMINISTRATIVA	
PVC	LOCALIZZAZIONE GEOGRAFICO-AMMINISTRATIVA	
PVCP	Provincia	RA
PVCC	Comune	Faenza
PVCN	Sede	Pinacoteca Comunale di Faenza
OG	OGGETTO

OGT	OGGETTO	
OGTD	Oggetto	dipinto
OGTT	Tipologia oggetto	olio su tavola
OGTS	Soggetto/ Titolo	Madonna in trono tra i santi Giovanni Battista, Ludovico, Caterina d'Alessandria e Gerolamo

RE	INTERVENTO DI RESTAURO	
RES	RESTAURO

RESR Relazione tecnica finale

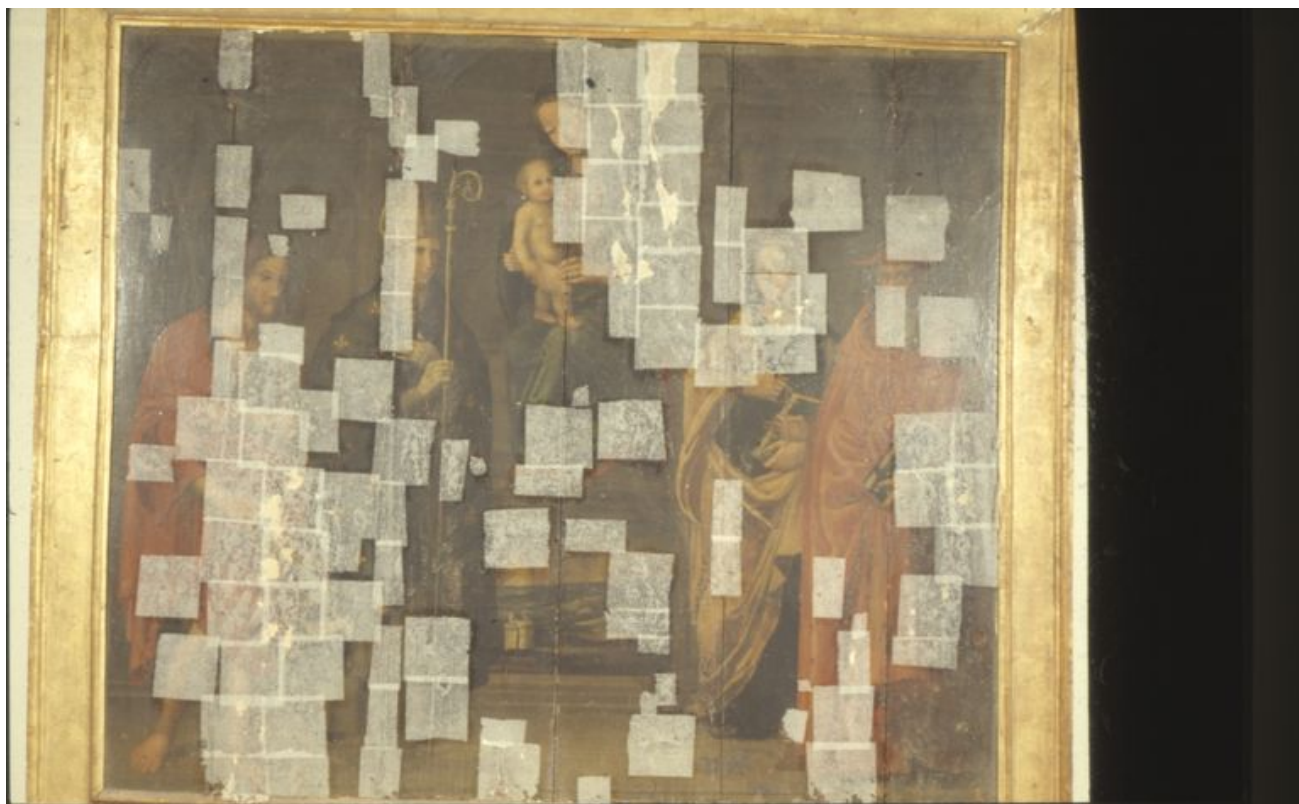
MADONNA IN TRONO E 4 SANTI -palchettatura - risanamento del legno -raddrizzamento delle tavole fortemente convesse. fissaggio dei pigmenti e della preparazione. consolidamento del complesso preparazione-colore -consolidamento del legno - disinfestazione -prove di pulitura -asporto di parte delle ridipinture novecento MADONNA IN TRONO TRA I SANTI GIOVANNI BATTISTA, LUDOVICO, CATERINA D'ALESSANDRIA E GEROLAMO RECTO Il supporto è composto da sei tavole in essenza pioppo di seconda scelta, ricavate da un unico tronco tramite tagli semiassiali. Le quattro tavole di centro hanno dimensioni uguali, le due agli estremi sono leggermente più strette. L'assemblaggio è ottenuto tramite incasso di superficie con quindici chiavi di blocco, a doppia coda di rondine, in essenza noce. Le connettiture e l'incollaggio sono eseguiti con buona cura. Le quattro basse sono in parte state asportate per un terzo; delle cinque superiori ne rimane una piccola porzione delle sole tre di sinistra. I segni di lavorazione, impressi sulla superficie, dimostrano che il supporto è stato ragguagliato prima dell'assemblaggio. La traversatura è formata da due assi, in essenza abete, ancorate al supporto tramite grosse viti; una piccola traversa della stessa essenza blocca la connettitura delle due tavole centrali. Il materiale ligneo usato e il modo fortemente invasivo con cui le tre traverse fisse sono state bloccate al supporto, denotano un intervento sommario, affrettato, effettuato da personale non qualificato. La datazione di tale intervento si può aggirare intorno agli anni cinquanta-sessanta. La superficie lignea è cosparsa di tracce (gore) lasciate da infiltrazioni d'acqua stagnanti. Sulla superficie della seconda asse, in alto a sinistra, si

vede chiaramente un disegno a matita raffigurante un busto. VERSO Le porzioni di superficie visibili denotano un forte offuscamento delle cromie dovuto a sovrapposizioni di pigmenti eterogenei (olii, vernici, polveri, pigmenti cromatici grassi e magri ...). Prima di dare inizio alle diversificate operazioni di restauro si è effettuata una documentazione fotografica dello stato di fatto. L'opera osservata a luce radente ha rivelato che al di sotto dell'attuale dipinto ne esiste uno precedente. Si è quindi proceduto ad effettuare un primo sommario rilievo a gessetto scontornando le figure sottostanti maggiormente rimarcate in superficie. Durante la fase di pulitura del dipinto si è effettuato un tassello in alto a destra di cm. 1x10 comprovante i sottostanti cromatismi, in lacca e azzurrite (manto dell'Annunciata) di qualità superiore dei soprastanti. A pulitura ultimata si è prodotto un disegno a ricalco, su acetato, di tutto ciò che si poteva rilevare del dipinto sottostante. A lavoro concluso si constatava che la precedente opera consisteva in una raffigurazione composta, formata da una piccola "Annunciazione", posta nei due angoli superiori (angelo a sinistra e Annunciata a destra) al centro "Madonna in trono col Bambino", sopra alla figura della Madonna vi sono degli angeli in volo (in atto di porle la corona sul capo) (?), ai lati sono stati rilevati due Santi.

L'acetato è stato depositato presso la Direzione della Pinacoteca Civica di Faenza ed esposto ad una Mostra della Pinacoteca stessa nel settembre 1996. L'intervento di restauro è stato volto al ripristino statico strutturale del supporto e della carpenteria essendo questa non più in grado di assolvere alla funzione di sostegno cui è preposta. Il restauro ligneo ha coinvolto l'unione di tutte le sei assi che compongono l'opera e il risanamento di due fenditure passanti, avvenute lungo la naturale venatura del legno, presente nel margine superiore della prima tavola e quello inferiore della seconda (guardando il recto).

L'adesione fra le connettiture, delle unioni delle assi e delle fenditure passanti, ed il livellamento dei margini sono stati raggiunti con l'inserimento di segmenti di cunei a 450 perfettamente rettificati (a mano) nel senso della vena e realizzati con legno evaporato e stagionato della stessa essenza dell'originale. Si è provveduto alla sostituzione delle chiavi di blocco fatiscenti, inserendo negli scavi originali tasselli lignei, con tecnica "a mattone". Le operazioni di disinfestazione e consolidamento, del materiale ligneo, sono state condotte sinergicamente tramite successive imbibizioni di Paraloid B72 e Permetar. E' stata creata una nuova traversatura eseguita in acciaio inox fissata su doppi ponticelli in faggio. La mobilità del supporto ligneo viene assicurata da un meccanismo, in acciaio inox e pvc, interno ai ponticelli. Pulitura della cromia: campioni di pulitura tramite i quali si sono potute determinare le scelte delle sostanze più idonee e le
