CD	CODICI	
TSK	Tipo scheda	BDR
NCT	CODICE UNIVOCO	
NCTN	Numero	2011-285
INT	Intervento	Restauro di tre grandi quadri raffiguranti Vittorio Emanuele re d' Italia e Umberto I di Savoia
AM	RIFERIMENTI AMMINISTRATIVI	
AMD	ATTO DI AFFIDAMENTO LAVORI	
AMR	RIFERIMENTI AMMINISTRATIVI	
AMRP	Piano di riferimento	2010
LC	LOCALIZZAZIONE GEOGRAFICO-AMMINISTRATIVA	
PVC	LOCALIZZAZIONE GEOGRAFICO-AMMINISTRATIVA	
PVCP	Provincia	RA
PVCC	Comune	Ravenna
PVCN	Sede	Museo d'Arte della Città

OGTD	Oggetto	dipinto
OGTT	Tipologia oggetto	olio su tela
OGTS	Soggetto/ Titolo	Vittorio Emanuele II, primo re d'Italia

AO PROGETTO DI RESTAURO**AOF ELEMENTI INFORMATIVI**

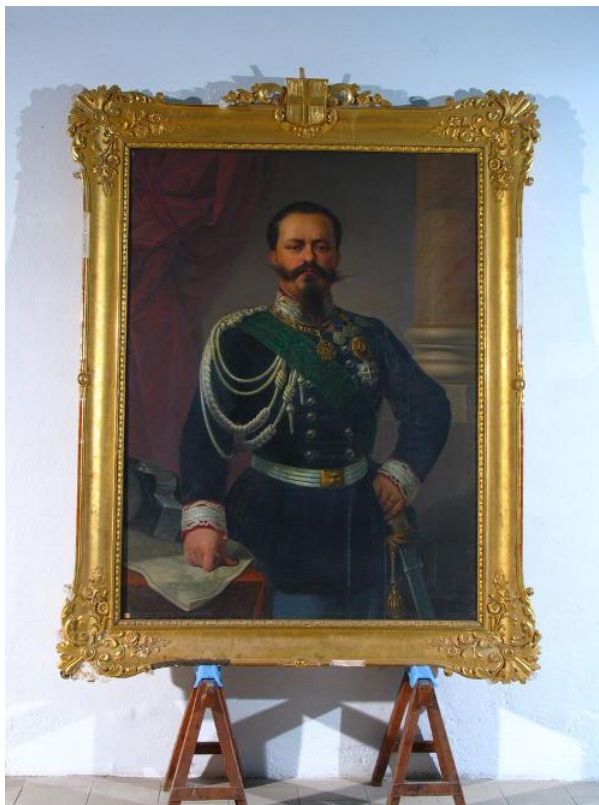
RITRATTO DI VITTORIO EMANUELE II° DI SAVOIA
L'opera è in prima tela in pezza unica, questa presenta alcune deformazioni dovute ad una non più buona tensione del dipinto sul telaio ed altre più localizzate deformazioni provocate da urti accidentali. Il telaio, sul quale è tensionato il dipinto, presenta qualche dissesto negli incastri agli angoli ed una notevole espansione del perimetro tale da sconsigliarne una ulteriore espansione attraverso l'uso delle biette. La superficie pittorica presenta notevoli depositi di sporco in polveri e sostanze grasse; è visibile qualche accumulo e disomogeneità di vernice cromaticamente alterata (volto) e parzialmente ossidata sulla uniforme del personaggio e sul fondo. Gli strati pittorici mostrano zone con un craquelure rilevato e non buona adesione al supporto, con piccole cadute di pellicola pittorica già avvenute. CORNICE: La cornice presenta abrasioni della doratura che lasciano a vista diffuse porzioni di bolo rosso, agli angoli l'abrasione è più profonda, ed è visibile lo strato sottostante al bolo di preparazione bianca, a gesso e colla. Lungo il lato inferiore della cornice è presente un'estesa caduta di preparazione e doratura. Sull'intera superficie sono presenti accumuli di sporco superficiale. RITRATTO DI VITTORIO EMANUELE II° DI SAVOIA L'opera è in prima tela, sono presenti diverse deformazioni causate da urti accidentali e da un non corretto tensionamento della tela sul telaio. Attorno al dipinto, per il montaggio in cornice sono stati applicati, fin dall'origine, listelli perimetrali anch'essi dipinti. Il telaio ad espansione è in discrete condizioni conservative e risulta mancante di 2 biette. La superficie pittorica presenta notevoli depositi di sporco in polveri e sostanze grasse, colature d'acqua con parziale ossidazione della vernice (visibile in particolare nella veste nera del personaggio), ed una più generale leggera ossidazione di vernice sull'intera superficie dipinta. Gli strati pittorici mostrano piccole cadute di pellicola pittorica in prossimità delle deformazioni: attorno al volto, in corrispondenza della mano destra ed in alcune parti della veste e suoi ornamenti. In prossimità di queste zone sono presenti "crettature" negli strati pittorici con distacchi dalla tela di supporto. In basso a sinistra, sulla superficie dipinta, è presente un cartellino cartaceo con numero inventariale (?) n. 443 applicato a colla. CORNICE: La cornice è in cattive condizioni conservative, molte parti della decorazione a pastiglia dorata risultano mancanti ed i pezzi recuperati e conservati non sono sufficienti a colmare le estese e diffuse cadute. Sull'intera superficie sono presenti accumuli di sporco superficiale. RITRATTO DI UMBERTO DI SAVOIA L'opera è in prima tela, con diverse e gravi deformazioni perimetrali di non facile eliminazione. Le ondulazioni per la loro conformazione ad "increspatura chiusa" potrebbero impedire il ripristino della planarità dell'opera in quanto la tela perimetrale (deformata) risulta ora eccedente rispetto a quella centrale.

Sul retro del dipinto la tela mostra “gore umidità” (testimonianza di avvenuta eccessiva esposizione in ambiente umido o ancora più probabilmente ad acqua), probabile causa o concausa delle deformazioni. E' visibile una scritta a gesso “nov. 1902” . Un piccolo foro nel supporto è presente in prossimità del labbro superiore/baffi, con conseguente perdita di strati pittorici. Il telaio ad espansione è in discrete condizioni conservative ed ancora funzionale. La superficie pittorica presenta notevoli depositi di sporco in polveri e sostanze grasse, con accumuli sulle deformazioni /ondulazioni sopra descritte. Nel bordo superiore e nel lato sinistro sono visibili due abrasioni di vernice e colore, dovute allo “sfregamento” della cornice sul dipinto durante le movimentazioni, infatti lo stesso non risulta fissato bene all'interno della cornice. CORNICE: La cornice presenta alcune parti mancanti della decorazione a pastiglia dorata .Questa decorazione seriale risulta fratturata in molte parti danno probabilmente avvenuto già in fase d'essiccamento, in tempi molto vicini alla sua esecuzione. Sull'intera superficie sono presenti accumuli di sporco superficiale di notevole spessore . presenza di iscrizione sul retro della cornice “la cornice fu donata dal Sig. Prof . Vittorio Guaccimanni 30 Aprile 1911”

Risanamento della tela di supporto sui leggeri sfondamenti e lacerazioni con applicazione di fili di simile spessore a rinforzo di trama e ordito deteriorati
