ID Samira: 171692  
 Numero: 2008\_259  
 Piano di riferimento: 2007

CD		CODICI	
TSK	Tipo scheda	BDR	
NCT		CODICE UNIVOCO	
NCTN	Numero	2008_259	
INT	Intervento	restauro di ventidue sedie con seduta e schienali imbottiti databili tra XVIII e XIX secolo del Museo della Rocca	
AM		RIFERIMENTI AMMINISTRATIVI	
AMD	ATTO DI AFFIDAMENTO LAVORI		
AMR	RIFERIMENTI AMMINISTRATIVI		
AMRP	Piano di riferimento	2007	
LC		LOCALIZZAZIONE GEOGRAFICO-AMMINISTRATIVA	
PVC		LOCALIZZAZIONE GEOGRAFICO-AMMINISTRATIVA	
PVCP	Provincia	BO	
PVCC	Comune	Dozza	
PVCN	Sede	Museo della Rocca	
OG		OGGETTO	
OGT		OGGETTO	
OGTD	Oggetto	seggiola	
AO		PROGETTO DI RESTAURO	
AOF		ELEMENTI INFORMATIVI

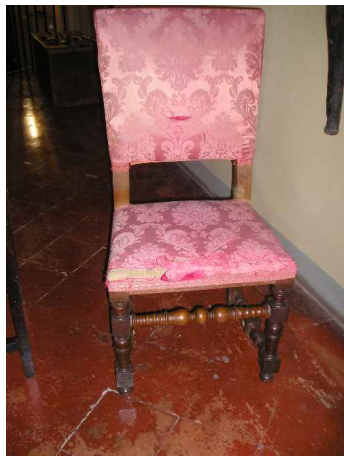
In buono stato di conservazione strutturale, le sedie tornite, avevano gli incastri fermati da chiodi in legno, e sconnessi; alcune parti erano rotte, e mancava qualche piedino. I tessuti di copertura erano deteriorati e rotti, e l'imbottitura degli schienali, era scivolata verso il basso, compromettendo la comodità di appoggio. Erano ricoperte da incrostazioni annose di polvere, e da un film di lucidatura ossidatosi. Sono state sottoposte ad interventi di risanamento sia della struttura lignea che della imbottitura e tessuto di copertura. Si differenziavano in quattro gruppi, che sono stati ricoperti, con tessuti diversi: sei in damascato rosso, sei in damascato giallo, quattro in giallo tinta unita e sei in damascato oro su verde; adattandole all'arredamento delle sale di esposizione.

Pulitura Dopo un primo intervento di spolveratura con pennello ed aspirapolvere, si è proceduto con la rimozione delle incrostazioni di polvere, e delle patine ossidate, con impacchi di alcol, rimosso con paglietta metallica fine, e bisturi; in alcuni casi si è utilizzato metilpirralidone, addensato con metilcellulosa, per rallentarne e controllarne la reazione. I residui sono stati neutralizzati con cotone idrofilo leggermente imbevuto di alcol etilico. La pulitura delle superfici posteriori ed interne la seduta, non trattate, sono state ripulite con spugne inumidite con soluzione di ammonio carbonato al 4% in acqua demineralizzata. Lo stesso metodo si è preferito anche per la pulitura dei tessuti in canapa che ricoprono gli schienali nella superficie posteriore, ove rimasti. Risanamento e ricostruzione Si è proceduto con il ripristino della solidità strutturale: sono stati rimossi i chiodi in legno che fermavano gli incastri; i pezzi sono stati sfilati, ed incollati con colla "C-Systems Colla Bianca cascamyte". Sono stati riposizionati i chiodi in legno, per bloccare gli incastri, Nei casi in cui si erano rotti, sono stati rimpiazzati con spinotti in faggio di o 6 mm. Le parti rotte sono state incollate ed irrobustite con spinotti in vetroresina, inseriti nelle due parti parallelamente alle fibre lignee, di o 10 mm. Alcuni incastri sono stati ricostruiti, come alcune parti mancanti, su alcuni piedi, in essenza di noce. Anche in questi incollaggi si è utilizzata colla cascamyte, più tenace di quelle animali o viniliche, ed offre maggiori possibilità di rimozione in caso si verificassero tensioni che rendessero instabile la struttura lignea. Le lacune di adesione delle superfici dei pezzi rotti, sono state ricostruite con resina araldit HV 427 + indurente HV 427. Nei casi in cui erano presenti, le tavole di seduta sono state consolidate, chiudendo le fessure tra una e l'altra, con listelli di legno e resina epossidica araldit. Stuccatura Piccoli buchi, fori di sfarfallamento di insetti xilofagi, e microfessure, sono stati chiusi con solfato di calcio biidrato, legato con colla di

coniglio e pigmentato con ossidi metallici e terre calcinati. Gli eccessi sono stati levigati con spugne abrasive a grana fine e bisturi. Trattamento protettivo e lucidatura Le sedie sono state imbibite, due applicazioni a pennello, con gommalacca sciolta in alcol etilico (25%) ed isopropilico (75%), in ragione di 20%. Successivamente è stata applicata con tampone di lana in tela di lino, varie passate, fino ad ottenere uno strato uniforme. Le superfici posteriori delle sedie tappezzate in oro-verde, e gli interni delle sedute, hanno ricevuto una doppia imbibizione a pennello, sempre con la stessa soluzione. Successivamente si è applicato uno strato protettivo di cera microcristallina "Amber" sciolta al 5% in d-limonene, applicata con pennello e tirata con panni morbidi. Ripristino di imbottiture e ricoperture Il tessuto superficiale è stato asportato; si è mantenuto la tela di iuta sopra l'imbottitura di crine, staccandola parzialmente per poter posizionare in modo uniforme il crine scivolato in basso; rifissando la iuta di copertura.

Successivamente è stato applicato il tessuto di copertura e la relativa passamaneria. Gli schienali, nella superficie posteriore, sono stati ricoperti con tela di iuta, come si intuiva, dalle rimanenze, fossero precedentemente, sulle sedie rivestite di damascato giallo. Le quattro ricoperte in tinta unita presentavano una ricopertura in iuta, integra, si è ripulita; quelle ricoperte in rosso avevano ancora il rivestimento in canapa, si è preferito lasciarlo, integrandone le lacune con tela di canapa, in colore simile.
