Numero 2006-355

Intervento Restauro di due stufe maiolicate

Comune Bologna

Sede Casa Carducci

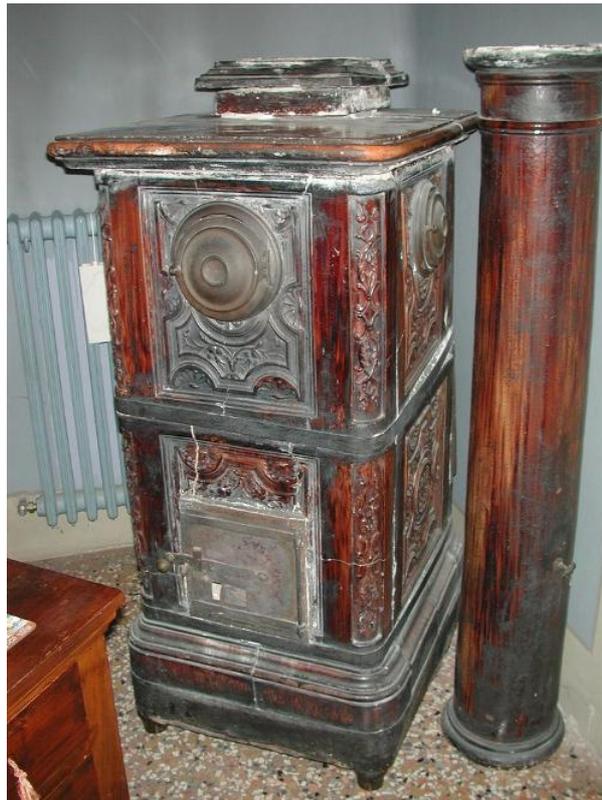
Complessivamente buono, con manifestazioni di degrado riconducibili all'uso e all'età. Presenta usura e lievi alterazioni del corpo ceramico, degrado esteso delle stuccature, spessi depositi di sporco e residui di vecchie riparazioni e ridipinture che occultano le superfici, sporco ed ossidazione delle parti metalliche (sportello in ferro della camera di combustione e oblò in ottone, zoccolo e cerchiature). Unico problema strutturale la fessurazione del tubo, e il suo assetto statico non perfettamente sicuro.

smontaggio delle parti mobili: tubo, 3 elementi di raccordo; eliminazione a bisturi delle stuccature in gesso degradate; pulizia di tutte le superfici ceramiche da fuliggine, incrostazioni, ridipinture e sporco vario in più fasi: spazzolatura a secco con aspirazione; ammorbidimento e sgrassaggio con spugnature di soluzione acqua-alcool-acetone, e successivamente con carbonato d'ammonio al 5-10% a tampone; risciacqui con acqua demineralizzata; eliminazione a bisturi delle incrostazioni insolubili; bloccaggio delle fessure aperte nel tubo e rifissaggio dello sportello livello inferiore con resina epossidica Araldit AW106; consolidamento del corpo ceramico laddove privo di rivestimento con emulsione acrilica in acqua (Primal AC33 3/5%); stuccatura dei raccordi e delle scheggiature deturpanti con Polyfilla caricata con terre e ritoccata con colori acrilici nella tinta di superficie; trattamento delle parti metalliche: pulizia con micromotore, bisturi; sgrassaggio con acetone; protezione con cera microcristallina; trattamento del telaio e dei piedini lignei: pulizia a secco, applicazione prodotto antitarlo (Permetar), protezione con cera microcristallina; ricollocazione della stufa in diagonale come in origine, nell'asse della canna fumaria, con posizionamento in piano tramite spessori in legno laddove necessario; rimontaggio reversibile e stuccatura del tubo dei fumi e degli elementi mobili, previo inserimento di un tubo interno in PVC per mettere in sicurezza il tutto.
