CD	CODICI	
TSK	Tipo scheda	BDR
NCT	CODICE UNIVOCO	
NCTN	Numero	2012-23
INT	Intervento	Restauro conservativo di dipinti murali del "Bagno rosa" della camera da letto estiva
AM	RIFERIMENTI AMMINISTRATIVI	
AMD	ATTO DI AFFIDAMENTO LAVORI	
AMR	RIFERIMENTI AMMINISTRATIVI	
AMRL	Legge	L.R. 18/2000
AMRP	Piano di riferimento	2010
LC	LOCALIZZAZIONE GEOGRAFICO-AMMINISTRATIVA	
PVC	LOCALIZZAZIONE GEOGRAFICO-AMMINISTRATIVA	
PVCP	Provincia	PC
PVCC	Comune	Castel San Giovanni

PVCN Sede Villa Braghieri

OGTD Oggetto bagno

OGTT Tipologia oggetto rosa della camera da letto estiva

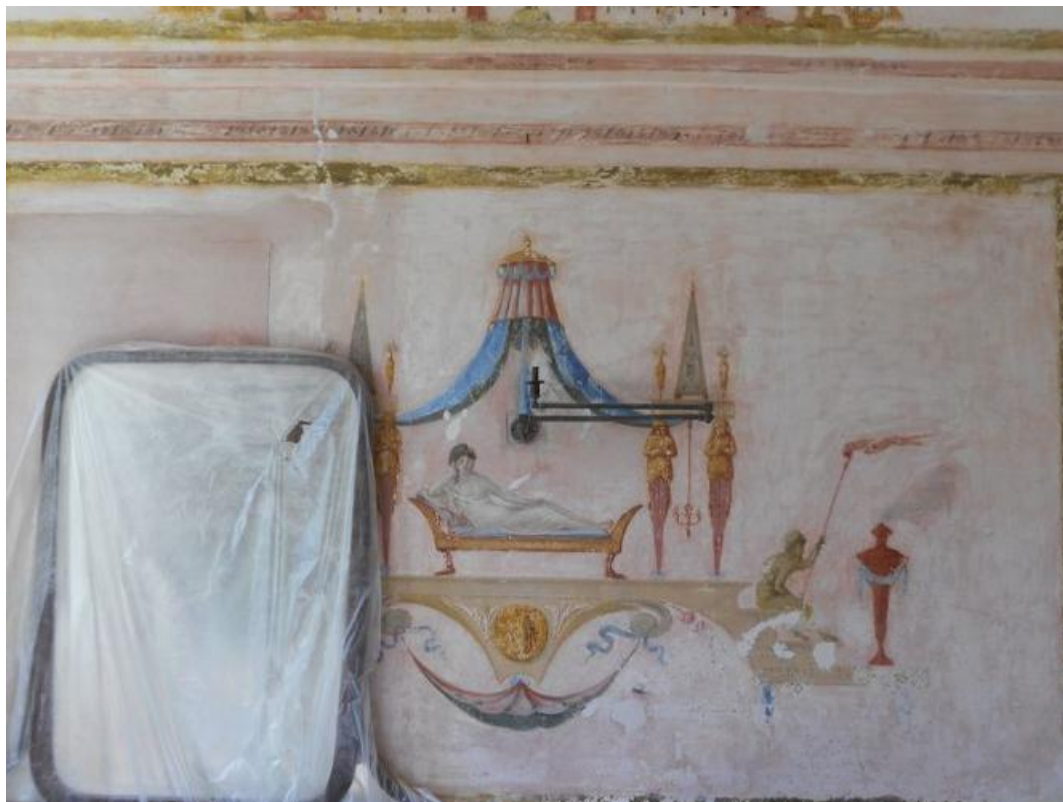
I dipinti murali situati nel bagno rosa presentavano numerose problematiche conservative. Le quattro pareti ed il soffitto dipinto avevano problemi di gore di umidità e muffe, soprattutto nella parete del lavello e del tavolino. Erano evidenti anche numerose cadute di colore e un' indebolimento dello stesso , in particolare nella strombatura della finestra. Lo strato pittorico delle decorazioni era povero di legante, necessitava perciò di un consolidamento per ridare coesione al colore. Erano visibili alcune lacune e crepe di varia entità, probabilmente dovute all'assestamento della struttura. Si presume infatti che siano stati utilizzati per il fondo rosa originale colori a calce mentre per gli eleganti decori dei pigmenti legati non solo alla calce ma anche a una sostanza organica che rende le tonalità più vivaci. Il fondo rosa originale si presentava ridipinto e in molte zone scontornava in modo impreciso le decorazioni che in più punti risultavano ricoperte dallo stesso. Dove è stato possibile si è preceduto all'asportazione delle ridipinture perché di tonalità più scura; questo intervento ha messo così in risalto la decorazione originale che risultava in più parti nascosta.

Risanamento e Pulitura delle superfici; asportazione delle ridipinture nella misura in cui lo strato originale lo ha permesso. Spolveratura generale con pennelli morbidi e gomme sintetiche Wishab, facendo molta attenzione alle coloriture dei decori che si presentavano in diverse parti sollevate a scaglie. Consolidamento mirato con iniezioni, di resina metacrilica diluita al 10% in soluzione acquosa, previa veicolazione di acqua e alcool. Per la superficie dipinta: pulitura a trasmissione, previa prova di sensibilità alle sostanze acquose, con l'utilizzo di carta giapponese e acqua deionizzata per evitare di indebolire ulteriormente le coloriture dei decori che in più punti si presentavano fragili. Sulle ridipinture: pulitura con soluzione basica di carbonato d'ammonio a pH controllato, interponendo carta giapponese, per asportarle dove possibile. Nelle zone intaccate da agenti biodegradanti è stato utilizzato un biocida specifico ( Preventol : dodecildimetildiclororenzilammoniocloruro), in soluzione acquosa a pH controllato Sulle efflorescenze e incrostazioni saline causate da precedenti infiltrazioni d'acqua: desalinizzazione con acqua deionizzata applicata ad impacchi con polpa di cellulosa intervallando carta giapponese. Controllo dell'adesione dei vari strati di intonaco ed eventuale consolidamento con calce idrauliche specifiche prive di sali solubili (come riportato sulla scheda tecnica). Stuccatura - le lacune più profonde sono state stuccate con una malta di base ottenuta da una miscela di calce idrata, calce idraulica, cocchio pesto, sabbia di fiume e polvere di marmo; - Le lacune superficiali e le piccole fenditure sono state occluse con malta composta da calce idrata, carbonato di calcio o polvere di marmo e sabbia di fiume. Integrazione pittorica eseguita con colori ad acquerello e pigmenti naturali sulle lacune di colore dei decori, per ripristinare la corretta leggibilità dell'opera nel rispetto del passaggio del tempo, mentre i fondi sono stati ritoccati con colore a base di calce e terre naturali.

**INTERVENTO SULLA PORTA FINESTRA LIGNEA LACCATA** inserita nel Bagno rosa Smontaggio, trasporto in laboratorio; sigillatura del vano finestra con teli di nylon, per evitare infiltrazioni d'acqua dall'esterno. -Puliture A secco: pennelli morbidi e spugna sintetica wishab Ad azione chimica: acqua demineralizzata, soluzione con ammoniaca al 2% -Consolidamento Zone tarlate: iniezioni di paraloid B72 in acetone (concentrazione variabile in base alla necessità) -Disinfestazione con iniezioni di prodotto antitarlo specifico -Rifacimento delle parti lignee mancanti Asportazione degli stucchi e dei siliconi non congrui al fissaggio dei vetri Sostituzione di questi stucchi con sottili listelli di legno smussati in diagonale Sostituzione dei vetri rotti Rifacimento delle parti lignee mancanti con essenza uguale all'originale. -Stuccatura dei piccoli ammanchi con araldite. Rasatura di gesso sulle lacune del colore, nel lato interno della finestra. Sigillatura delle fessure lignee. -Integrazione delle lacune con colori

compatibili all'originale per raccordare le tinte esistenti. -  
Protettivo: cera naturale d'api per la parte interna alla sala  
L'esterno della finestra è stato trattato con materiale adatto  
alla sua conservazione.
