Numero 2005-031

Intervento Restauro di sculture

Sede Casa Museo Remo Brindisi

Oggetto scultura

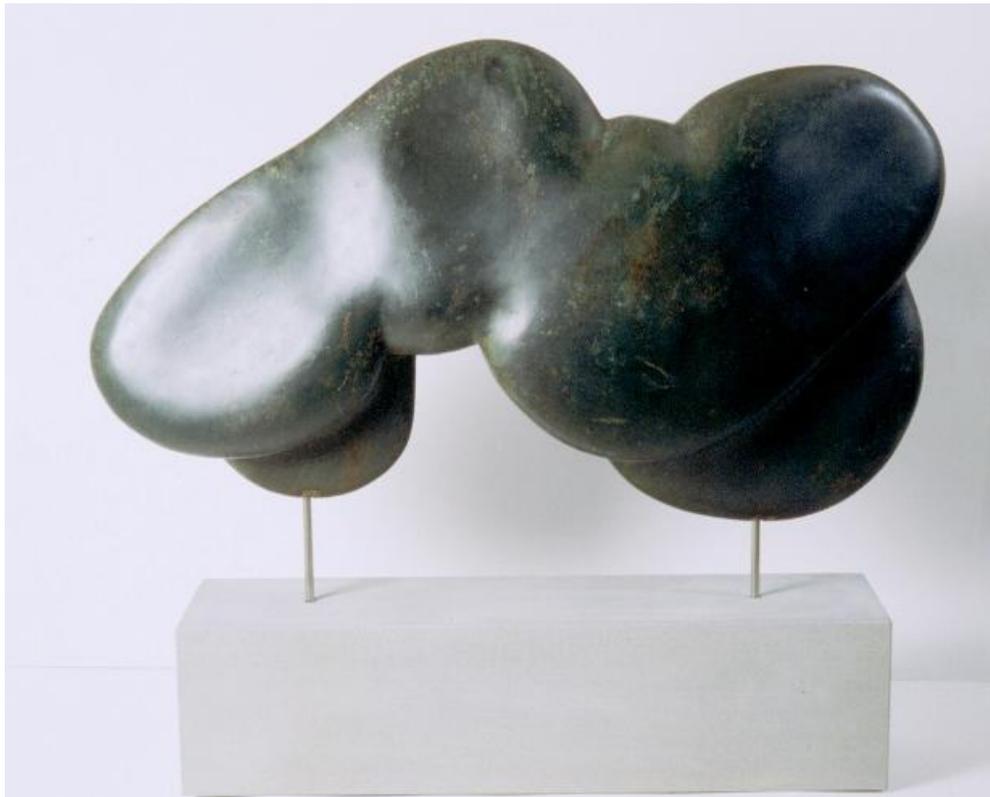
Si tratta di una fusione in bronzo del 1970 sorretta da 2 perni in ferro inseriti in un supporto in arenaria firmato. Collocazione all'aperto sul tetto della casa museo, successivamente smontata nel ripostiglio sulla terrazza. STATO DI CONSERVAZIONE cattivo stato: la scultura bronzea stessa presentava macchie di sporco e incrostazioni, pitting da corrosione attiva e forte corrosione dei perni in ferro; il supporto in arenaria presentava fessurazioni, rotture ed una parziale perdita di superficie

PULITURA eliminazione dei perni in ferro corrosi pulitura con bisturi e spazzole ruotanti lavaggio con solventi ed acqua demineralizzata, inibizione con soluzione alcolica di benzotriazolo trattamento protettivo finale con cera microcristallina; Il supporto originale è stato pulito, consolidato ed i frammenti sono stati incollati con resina epossidica. CONSOLIDAMENTO E' stato realizzato un supporto nuovo in pietra arenaria, modificandone le dimensioni rispetto all'originale per migliorare l'assetto statico della scultura (aumentando l'altezza della pietra da 8 a 15 cm). Due perni d'acciaio inox sorreggono la scultura: lunghi 30 cm, sono infissi per 10 cm nella base, e inseriti nei precedenti fori interni del bronzo per circa 12/14 cm.
