ID Samira: 171896  
 Numero: 2005-086  
 Legge: L.R. 18/2000  
 Piano di riferimento: 2003

OGTS Soggetto/ Titolo La Deposizione

Relazione tecnica finale

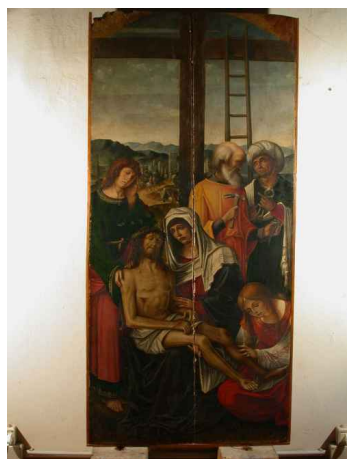
L'opera raffigura il Cristo morto depresso dalla Croce, in grembo alla Madonna. Il centro del dipinto è evidenziato dalla geometria della Croce, sotto la quale le figure, rigide e severe, sono altrettanti volumi distintamente scanditi. Il volto della Vergine dolente è il fulcro del quadro che sul fondo mostra un paesaggio grigio ed essenziale dove si muovono gruppi di uomini a cavallo. La pala, descritta nella relativa didascalia della Pinacoteca di Forlì, ove è attualmente conservata come opera di provenienza sconosciuta. Il dipinto misura cm. 87 x 186. Il supporto ligneo è costituito da due larghe tavole verticali (probabilmente in legno di gattice) di pari larghezza, unite da tre chiavi di blocco a coda di rondine (o farfalle) fissate in incasso con colla animale e da due tratte orizzontali con due cavallotti ciascuna, ognuno dei quali fissato al supporto con due chiodi. Le tavole, dello spessore di circa cm. 2, mostrano i segni della lavorazione a sgorbia; tutta la carpenteria è originale. STATO DI CONSERVAZIONE Le due tavole, deformate a coppo, sono disgiunte nella linea di committitura da una fenditura a V che, con un andamento più accentuato dall'alto verso il basso. La fessura si è ulteriormente allargata in seguito, spaccando nel centro anche le tre farfalle. L'angolo esterno, in alto nella tavola sinistra (guardando il recto), mostra una zona di rosura del legno provocata da un passato attacco di insetti xilofagi. La superficie, oltre all'allargamento della fessurazione centrale, mostra attualmente piccole sbrecciature della preparazione e del colore lungo i bordi verticali, vecchi fori di sfarfallamento provocati da passati attacchi di tarli ed un generale ingiallimento della vernice. I raggrinzimenti del colore, visibili in diverse parti del dipinto (sul manto, in generale sui colori scuri delle vesti, ma anche sul viso della Madonna), sono ascrivibili a difetti di esecuzione tecnica piuttosto che ad alterazioni successive.

PRECONSOLIDAMENTO protezione preventiva del colore, unione della commettitura con inserimento di segmenti lignei cuneiformi, sistemazione delle farfalle (evitandone possibilmente la sostituzione)  
DISINFESTAZIONE ricostruzione del profilo dell'angolo superiore eroso  
PULITURA della superficie dipinta  
STUCCATURA a gesso e colla delle piccole lacune  
INTEGRAZIONE PITTORICA Ad acquerello delle lacune, verniciatura finale della superficie.
