ID Samira: 171928  
 Numero: 2006-162  
 Legge: L.R. 18/2000  
 Piano di riferimento: 2004-2005

| CD | CODICI | |
|---|---|---|
| | Recupero di decorazioni pittoriche - 2° lotto | |
| PVCC | Comune | Formigine |
| PVCN | Sede | Museo e Centro di documentazione del Castello |

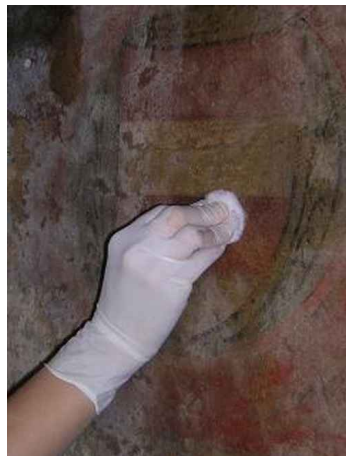
Fascia affrescata a fondo rosso su cui sono dipinti motivi vegetali, girali, color verde entro cui campeggiano gli stemmi gentilizi della Famiglia Pio. La stanza presenta ancora ampie tracce dell'originale intonaco dipinto. Questo è caratterizzato sui quattro lati da una fascia affrescata a fondo rosso su cui sono dipinti motivi vegetali, girali, color verde entro cui campeggiano gli stemmi gentilizi della Famiglia Pio, l'aquila nera ghibellina e lo scudo da torneo con cimiero provvisto di corna con i colori della Famiglia. Sulle pareti, al di sotto della fascia continua, sono visibili, su fondo biancastro, grandi decorazioni con pigne e rapaci che trattengono nastri con motti. Oltre agli intonaci, la camera presenta un soffitto ligneo decorato a girali, dipinte sul tavolato. STATO DI CONSERVAZIONE Lo stato di conservazione del soffitto, si presentava fortemente danneggiato in quanto interessato da un incendio. Le pitture murarie ad affresco, trovate in cattivo stato di conservazione, presentavano una forma di degrado, riscontrabile su tutte le parti, relativa a un' offuscamento dei toni cromatici prodotto dalla polvere depositatesi sull'intera superficie. Un secondo tipo di alterazione consisteva in cospicue cadute di parti di pittura muraria e brani d'intonaco presenti sulle pareti della camera. Si sono, inoltre, riscontrati fenomeni di alterazione del supporto legati a infiltrazioni d'acqua che hanno prodotto vistose colature sulle pareti verticali.

PULITURA dalla polvere superficiale mediante una prima spolveratura manuale a secco effettuata con pennelli morbidi, per poi procedere all'eliminazione totale di tinte incongrue alteranti, eseguite manualmente a bisturi. Sotto questi primi strati si è trovato un sottile strato biancastro resinoso, identificato come una stesura di un fissativo applicato in un precedente restauro datato 1997, poi rimosso interamente con cotone imbibito di alcol. Un secondo passaggio di pulitura è stato effettuato mediante applicazione di impacco con polpa di carta e acqua deionizzata con tempo di applicazione 10 minuti. Gli impacchi applicati, sono stati rimossi con spatole di teflon e risciacqui di acqua deionizzata. Successivamente è stato effettuato un passaggio con solvente a caldo (bicarbonato in rapporto 1 a ½ ), eseguito a rullo. Dopo le operazioni di pulitura, la pellicola pittorica originale è stata fissata con applicazione di resina acrilica Primal AC33 in soluzione al 3%. STUCCATURA E CONSOLIDAMENTO con iniezioni di malta riempitiva LEDAN C30 ; la tasca di distacco è stata fatta riaderire al supporto eseguendo fori di piccolo diametro ( ø mm 1) con trapano a rotazione pulendola con siringature preliminari con acqua deionizzata ed alcool, seguite da iniezioni di calce idraulica LEDAN C30. Le crepe e fessurazioni sono state stuccate impiegando malta

fluida di calce aerea, sabbia e polvere di marmo , additivata con resina acrilica PRIMAL AC 33 in soluzione al 3%; gli inerti sono stati impiegati sulla base delle dimensioni delle fessure utilizzando malta a granulometria grossa per le stuccature profonde non in vista e granulometria medio-fine per le stuccature sottili. Le malte da risarcimento hanno ripreso i rapporti inerti/legante e le granulometrie determinate dalle analisi scientifiche e sono state estese dopo aver ripulito le labbra e i vuoti delle fessure, previa abbondante bagnatura della muratura . La superficie delle stuccature è stata lasciata scabra e il colore ha ripreso quello degli intonaci limitrofi addittivando all'impasto pigmenti di terra naturali. Nella scelta delle tonalità cromatiche sono state eseguite delle campionature preliminari. INTEGRAZIONE PITTORICA sulle grandi lacune con esecuzione di neutro modulato, applicando la tecnica della velatura sottotono, mentre sulle piccole lacune si è proceduti a ritocchi pittorici parziali ad acquerello e/o tempere, per conseguire una migliore lettura del supporto decorato. La qualità dei ritocchi è stata preventivamente campionata.
