ID Samira: 145854
 Denominazione: Museo del Patrimonio Industriale
 Provincia: BO
 Comune: Bologna
 Definizione: gruppo molla-ammortizzatore Marzocchi
 Tipologia: AG1

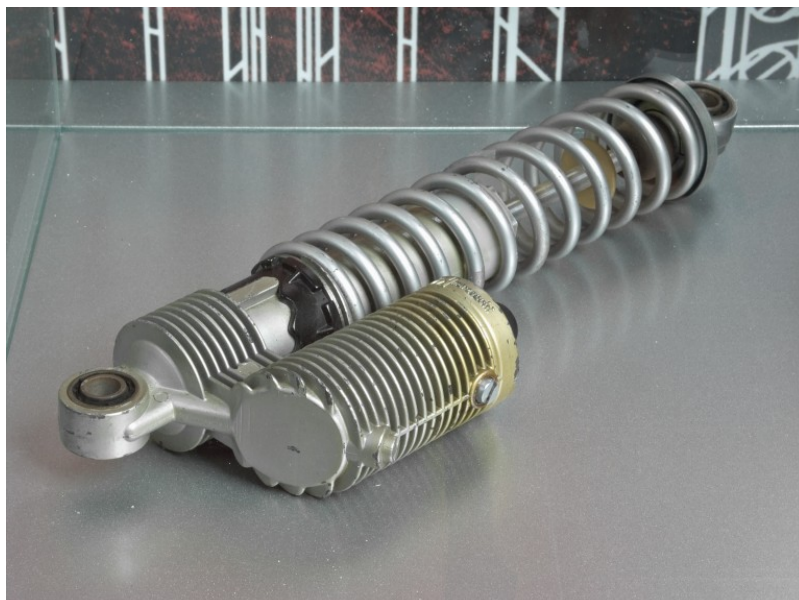
FTAZ Nome File

DESO	Oggetto	L'oggetto è costituito da una molla e un ammortizzatore posteriore. L'ammortizzatore è formato da cilindro, contenente olio, al cui interno è posto un pistone, munito di orifizi calibrati (valvole), solidale ad un'asta. Attorno all'ammortizzatore si trova la molla d'acciaio elicoidale.
------	---------	--
