CD	CODICI	
TSK	Tipo scheda	BDR
NCT	CODICE UNIVOCO	
NCTN	Numero	2002-48
INT	Intervento	recupero delle pitture murali della Sala dei Ghepardi nella Rocca dei Bentivoglio
AM	RIFERIMENTI AMMINISTRATIVI	
AMD	ATTO DI AFFIDAMENTO LAVORI	
AMDD	Data (yyyy/mm/dd)	2002/04/22
AMR	RIFERIMENTI AMMINISTRATIVI	
AMRL	Legge	L.R. 18/2000
AMRP	Piano di riferimento	2001
LC	LOCALIZZAZIONE GEOGRAFICO-AMMINISTRATIVA	
PVC	LOCALIZZAZIONE GEOGRAFICO-AMMINISTRATIVA	
PVCP	Provincia	BO

PVCC	Comune	Valsamoggia
PVCN	Sede	Rocca dei Bentivoglio

OGTD	Oggetto	affresco
OGTS	Soggetto/ Titolo	dipinti raffiguranti stemmi e scritte con giaguari e fogliame

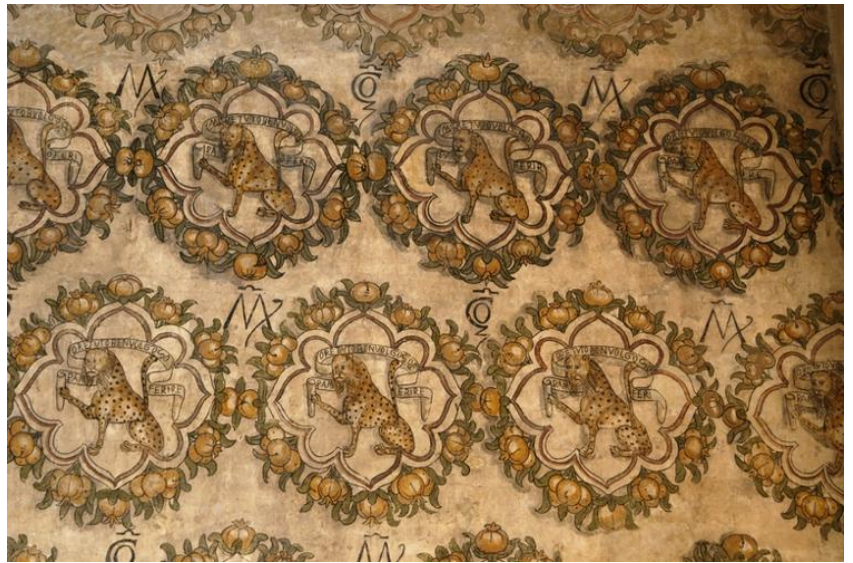
Particolare della Sala Ghepardi

RESL	Data fine lavori (yyyy/mm/dd)	2002/12/31
RESR	Relazione tecnica finale	<p>-eliminazione della scialbatura con bisturi e scalpelli - prefissaggio con resina della pellicola pittorica e preconsolidamento - riconsolidamento della superficie coperta da intonaco dipinto con malte idrauliche iniettate e poste nei contorni delle lacune di profondità - ricerca dei resti della pittura originaria, ricostruzione delle sagome dei decori e degli stemmi in forma di traccia</p>

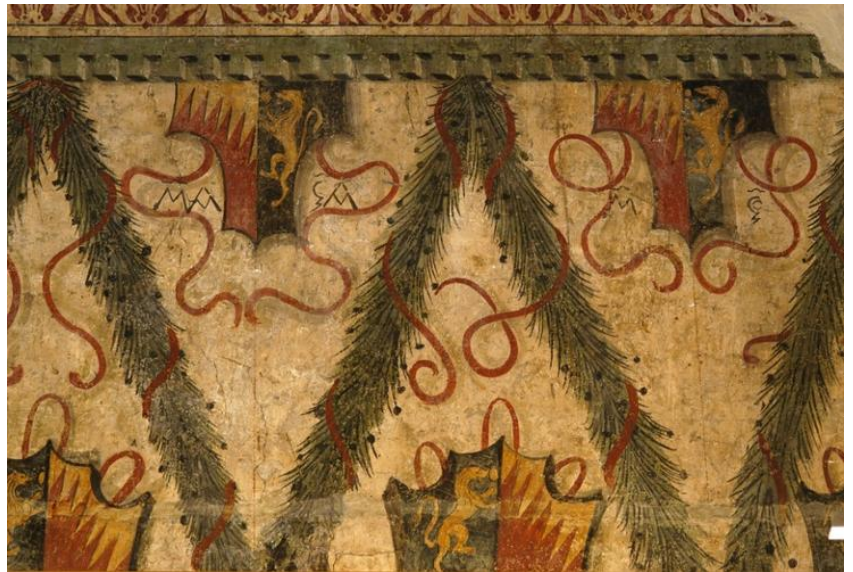
Decorazioni parietali nella Sala di Ginevra

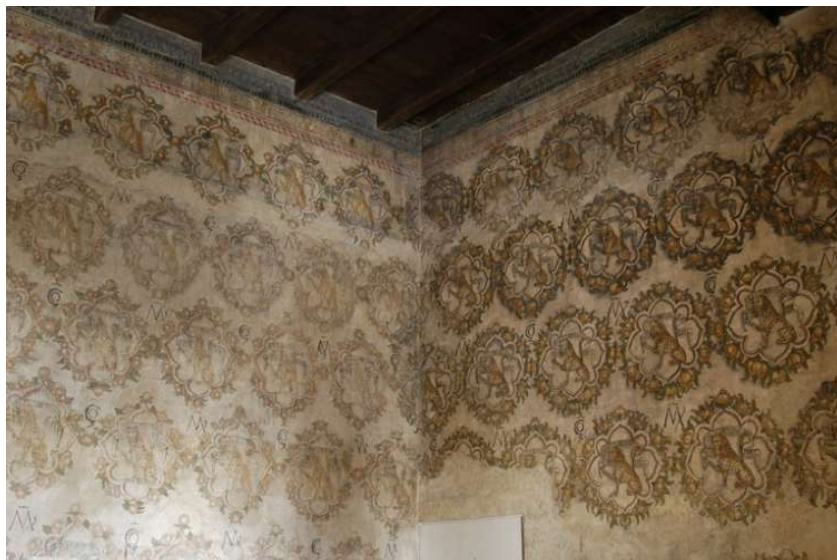
Decorazioni parietali nella Sala Ghepardi
