CD	CODICI	
TSK	Tipo scheda	BDR
NCT	CODICE UNIVOCO	
NCTN	Numero	2003-024b
INT	Intervento	Restauro delle decorazioni e saggi di scopritura
AM	RIFERIMENTI AMMINISTRATIVI	
AMD	ATTO DI AFFIDAMENTO LAVORI	
AMDD	Data (yyyy/mm/dd)	2004/03/09
AMR	RIFERIMENTI AMMINISTRATIVI	
AMRL	Legge	L.R. 18/2000
AMRP	Piano di riferimento	2002
LC	LOCALIZZAZIONE GEOGRAFICO-AMMINISTRATIVA	
PVC	LOCALIZZAZIONE GEOGRAFICO-AMMINISTRATIVA	
PVCP	Provincia	BO

PVCN Sede Palazzo Tozzoni

OGTD Oggetto affresco

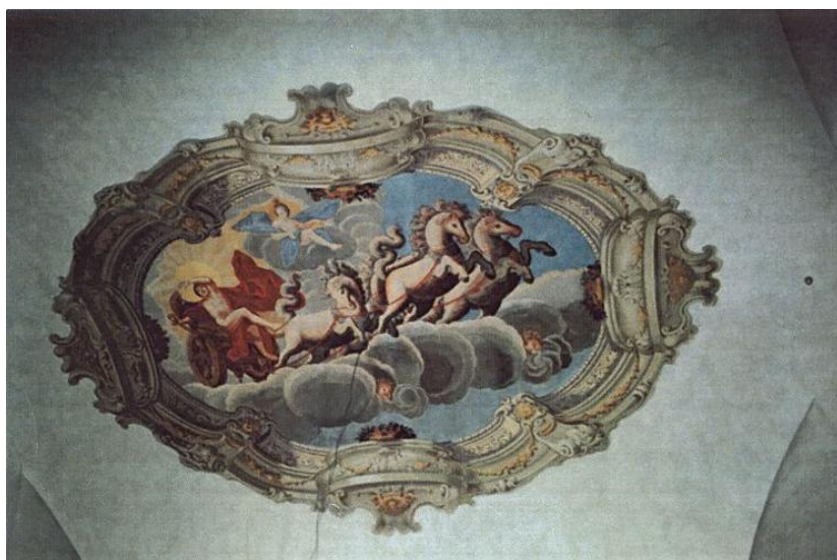
plafone restaurato

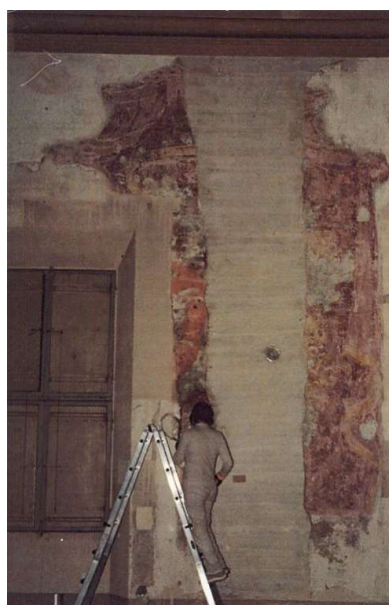
Scopritura dell'affresco

RESR Relazione tecnica finale
affresco che raffigura l'arme PULITURA scopritura della superficie affrescata la rimozione dello strato di scialbo è stata eseguita tramite lavaggi e spazzolature pulitura completata meccanicamente la scopritura ha rivelato la presenza di due porzioni di affresco separate longitudinalmente da una lacuna dovuta all'apertura di una canna fumaria; CONSOLIDAMENTO degli intonaci eseguito nelle zone che lo necessitavano tramite iniezioni manuali a base di matite idrauliche a basso contenuto salino. soffitto: plafone centrale raffigurante il carro del sole PULITURA rimozione dello strato più superficiale di depositi intervento di pulitura e rimozione dei pesanti ritocchi CONSOLIDAMENTO fissaggio della pellicola pittorica stuccatura delle piccole lacune, insieme ad alcune crepe e cavillature dell'intonaco elementi decorativi in stucco PULITURA rimozione completa delle ridipinture CONSOLIDAMENTO delle parti distaccate e pericolanti INTEGRAZIONE delle lacune sono state integrate ricostruzione delle parti mancanti ancorate alle superfici con perni in vetroresina. stuccature sono state raccordate cromaticamente TRATTAMENTI FINALI con una tonalità fredda. Alle pareti la tinta è stata realizzata in una tonalità leggermente più scura

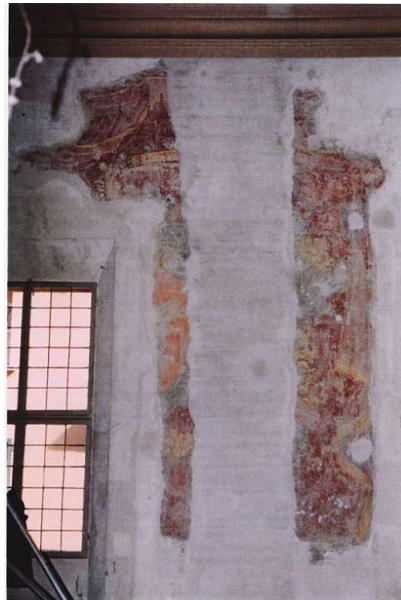
L'affresco a scopritura ultimata-fase di stuccatura delle lacune

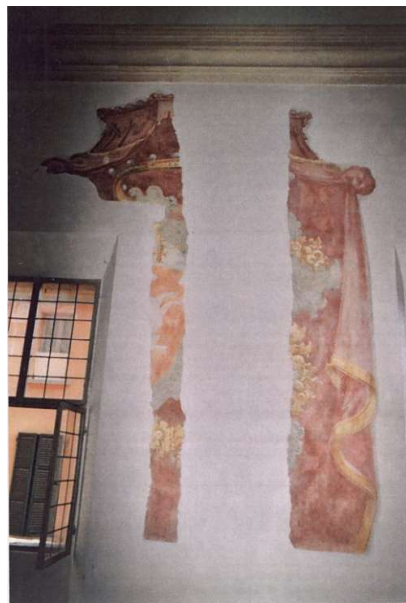
Fase di integrazione pittorica

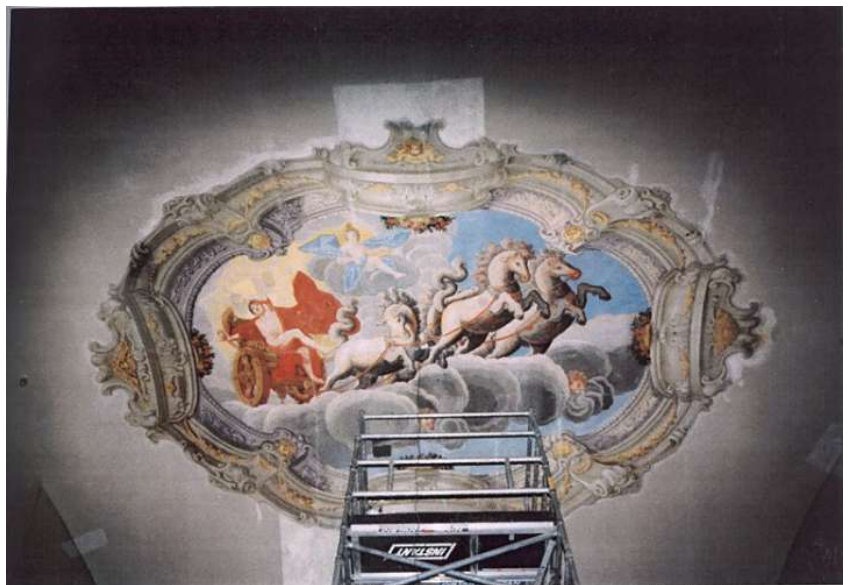
Il plafone centrale durante la pulitura

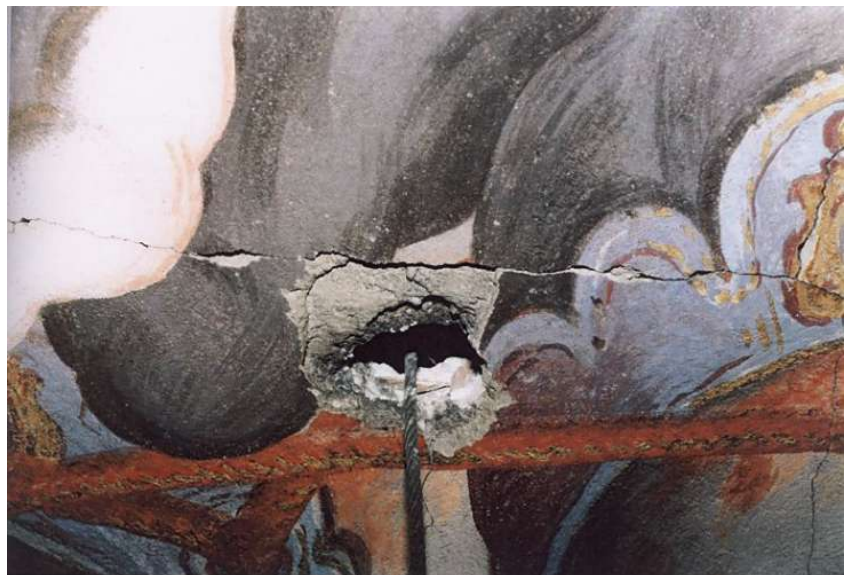
FTAY Didascalia stuccatura delle lacune

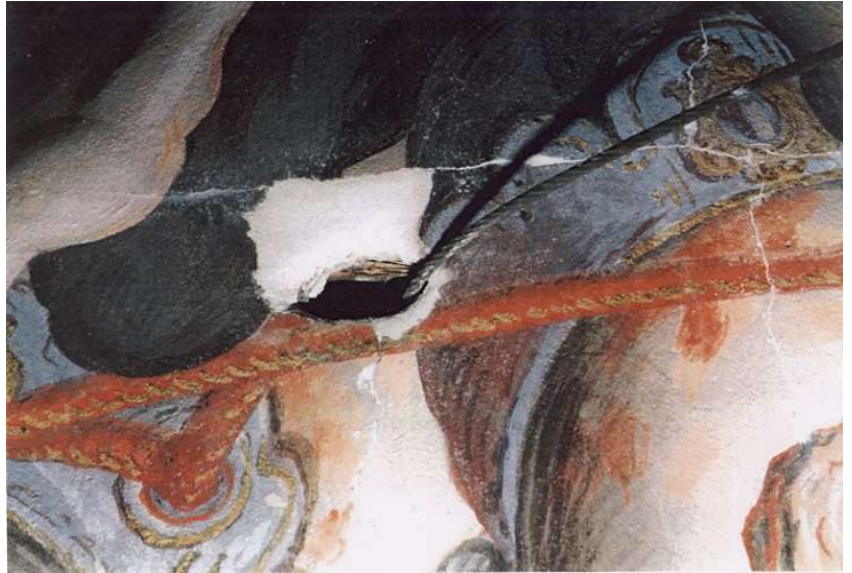
FTAY Didascalia stuccatura delle lacune

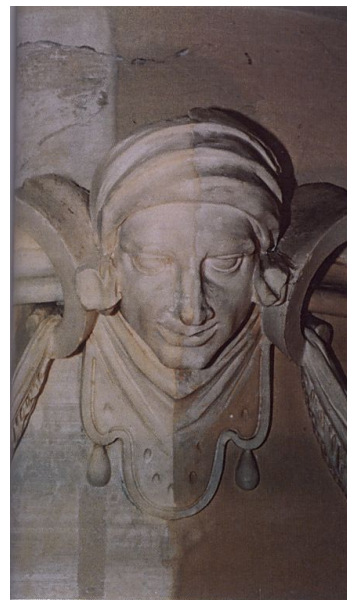
FTAY Didascalia scopritura degli stucchi

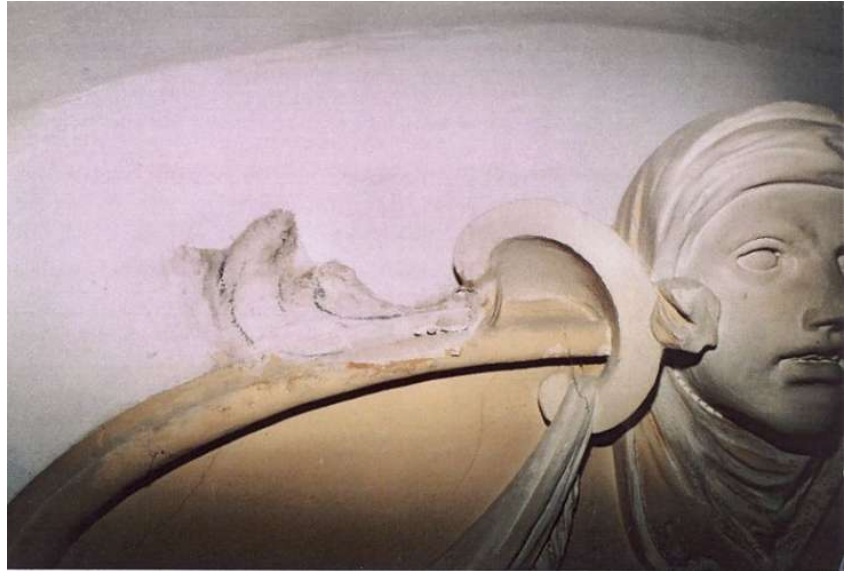
esecuzione di calco in gomma siliconica

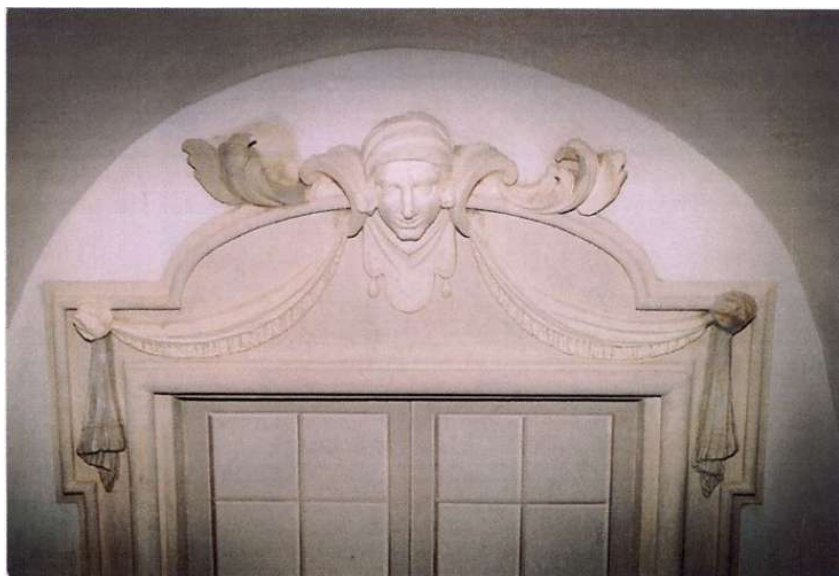
integrazione di elementi mancanti

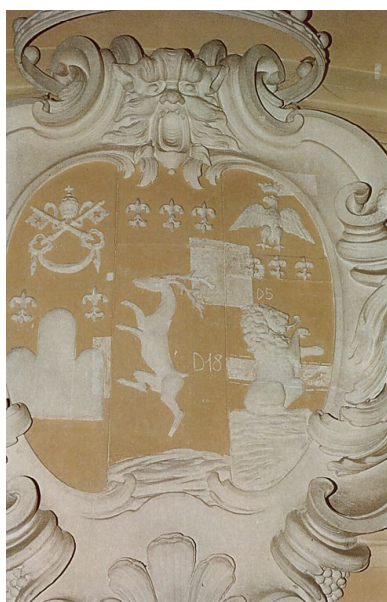
scalone d'onore-saggi di scopritura

La campagna saggi, volta ad individuare la presenza di decorazioni o di coloriture originali nascoste sotto le attuali tinteggiature è stata eseguita tramite tassellaggi manuali eseguiti a diverse altezze su pareti, volte e elementi decorativi.
