CD	CODICI	
TSK	Tipo scheda	BDR
NCT	CODICE UNIVOCO	
NCTN	Numero	2003-024b
INT	Intervento	Restauro delle decorazioni e saggi di scopritura
AM	RIFERIMENTI AMMINISTRATIVI	
AMD	ATTO DI AFFIDAMENTO LAVORI	
AMDD	Data (yyyy/mm/dd)	2004/03/09
AMR	RIFERIMENTI AMMINISTRATIVI	
AMRL	Legge	L.R. 18/2000
AMRP	Piano di riferimento	2002
LC	LOCALIZZAZIONE GEOGRAFICO-AMMINISTRATIVA	
PVC	LOCALIZZAZIONE GEOGRAFICO-AMMINISTRATIVA	
PVCP	Provincia	BO

PVCC Comune Imola

PVCN Sede Palazzo Tozzoni

OGTD Oggetto affresco

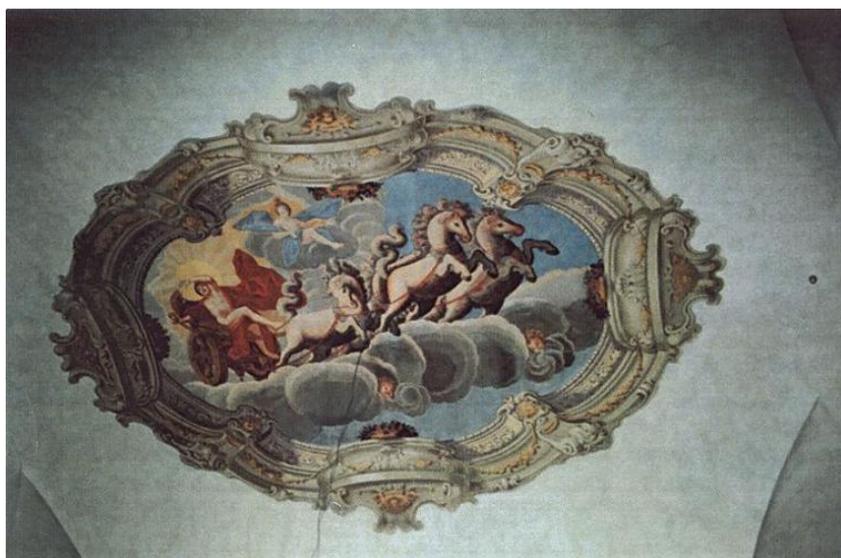
FTAY Didascalia plafone restaurato

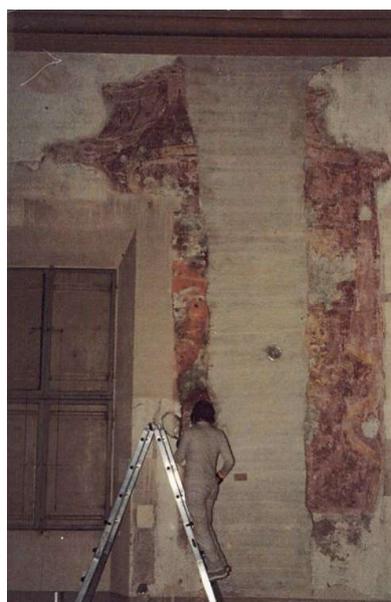
FTAY Didascalia Scopritura dell'affresco

RESR Relazione tecnica finale
affresco che raffigura l'arme PULITURA scopritura della superficie affrescata la rimozione dello strato di scialbo è stata eseguita tramite lavaggi e spazzolature pulitura completata meccanicamente la scopritura ha rivelato la presenza di due porzioni di affresco separate longitudinalmente da una lacuna dovuta all'apertura di una canna fumaria; CONSOLIDAMENTO degli intonaci eseguito nelle zone che lo necessitavano tramite iniezioni manuali a base di matite idrauliche a basso contenuto salino. soffitto: plafone centrale raffigurante il carro del sole PULITURA rimozione dello strato più superficiale di depositi intervento di pulitura e rimozione dei pesanti ritocchi CONSOLIDAMENTO fissaggio della pellicola pittorica stuccatura delle piccole lacune, insieme ad alcune crepe e cavillature dell'intonaco elementi decorativi in stucco PULITURA rimozione completa delle ridipinture CONSOLIDAMENTO delle parti distaccate e pericolanti INTEGRAZIONE delle lacune sono state integrate ricostruzione delle parti mancanti ancorate alle superfici con perni in vetroresina. stuccature sono state raccordate cromaticamente TRATTAMENTI FINALI con una tonalità fredda. Alle pareti la tinta è stata realizzata in una tonalità leggermente più scura

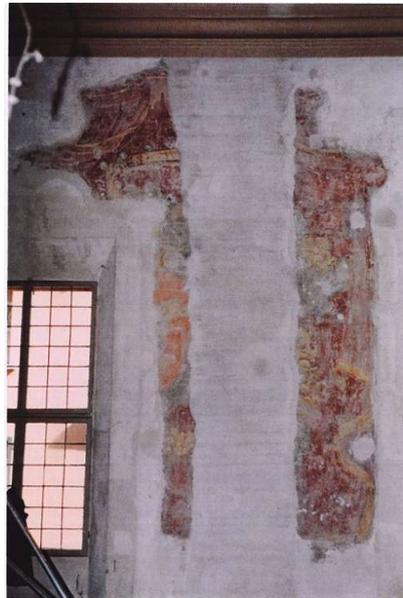
L'affresco a scopritura ultimata-fase di stuccatura delle lacune

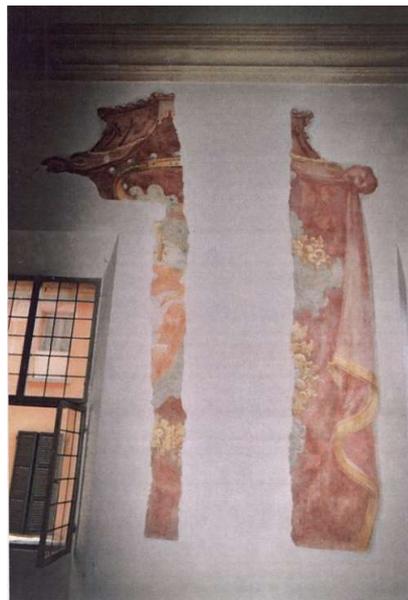
Fase di integrazione pittorica

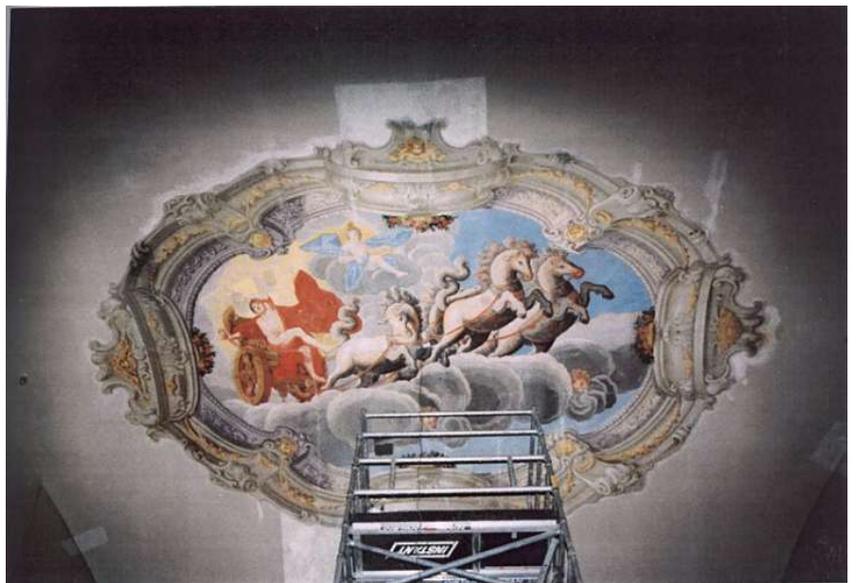
Il plafone centrale durante la pulitura

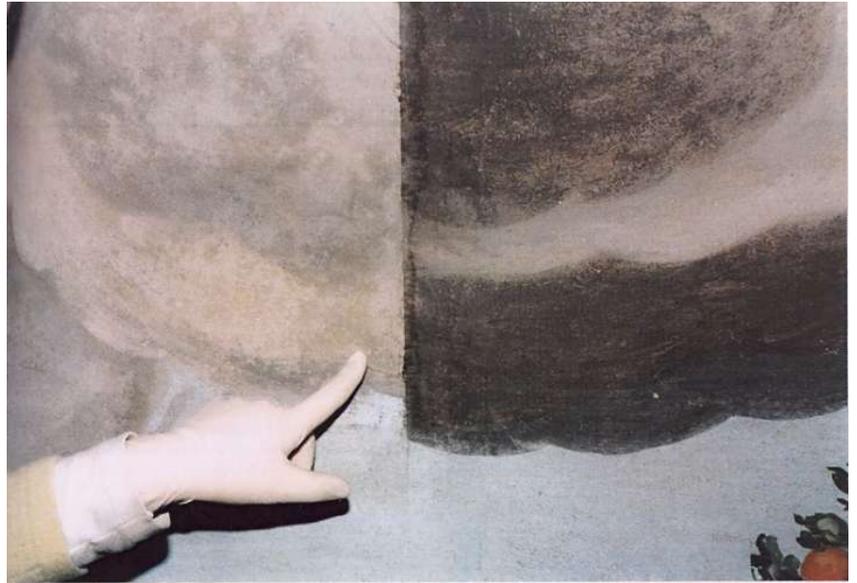
FTAY Didascalia rimozione dei ritocchi

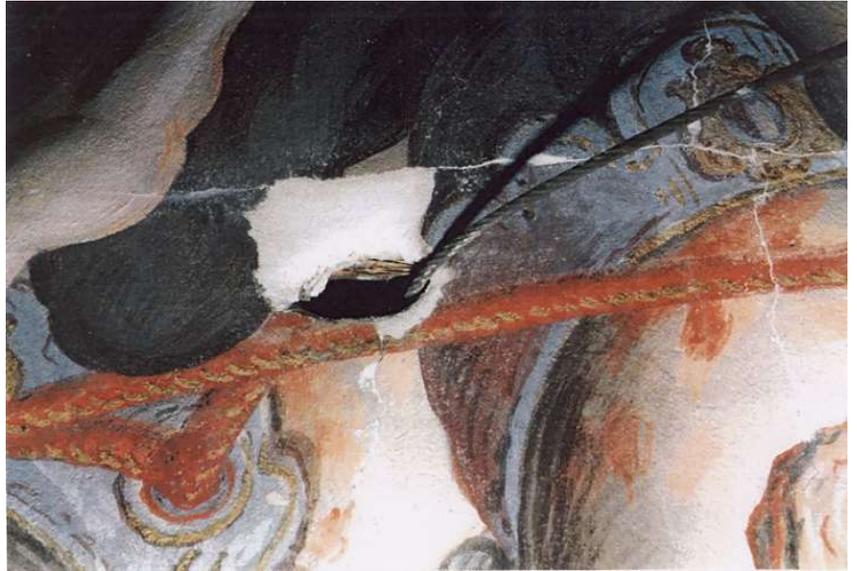
FTAY Didascalia stuccatura delle lacune

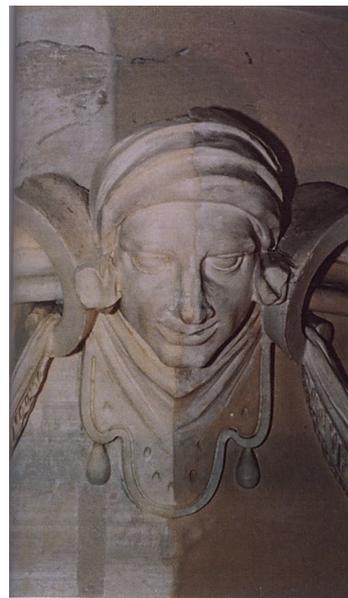
FTAY Didascalia scopritura degli stucchi

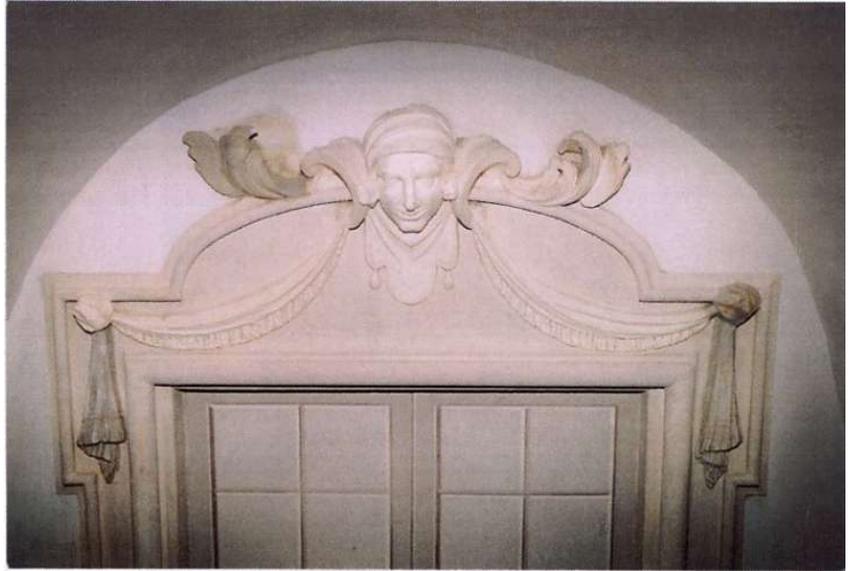
integrazione di elementi mancanti

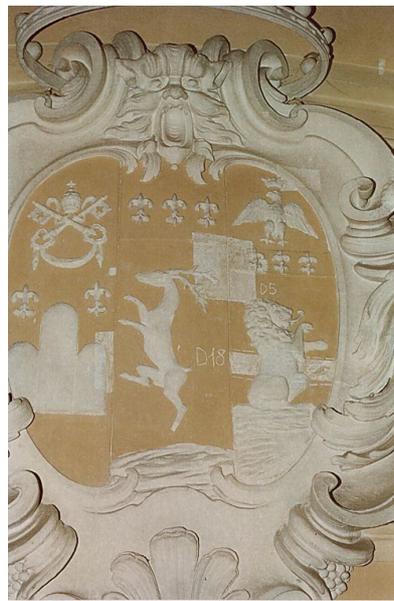
scalone d'onore-saggi di scopritura

La campagna saggi, volta ad individuare la presenza di decorazioni o di coloriture originali nascoste sotto le attuali tinteggiature è stata eseguita tramite tassellaggi manuali eseguiti a diverse altezze su pareti, volte e elementi decorativi.
