CD	CODICI	
TSK	Tipo scheda	BDR
NCT	CODICE UNIVOCO	
NCTN	Numero	1995-799
INT	Intervento	restauro del fregio della Sala degli Stucchi
AM	RIFERIMENTI AMMINISTRATIVI	
AMD	ATTO DI AFFIDAMENTO LAVORI	
AMDD	Data (yyyy/mm/dd)	1995/05/22
AMR	RIFERIMENTI AMMINISTRATIVI	
AMRL	Legge	L.R. 20/1990
AMRP	Piano di riferimento	1994
LC	LOCALIZZAZIONE GEOGRAFICO-AMMINISTRATIVA	
PVC	LOCALIZZAZIONE GEOGRAFICO-AMMINISTRATIVA	
PVCP	Provincia	FE

PVCC Comune Ferrara

PVCN Sede Musei Civici d'Arte Antica di Palazzo Schifanoia - Palazzina Marfisa

OGTD Oggetto fregio

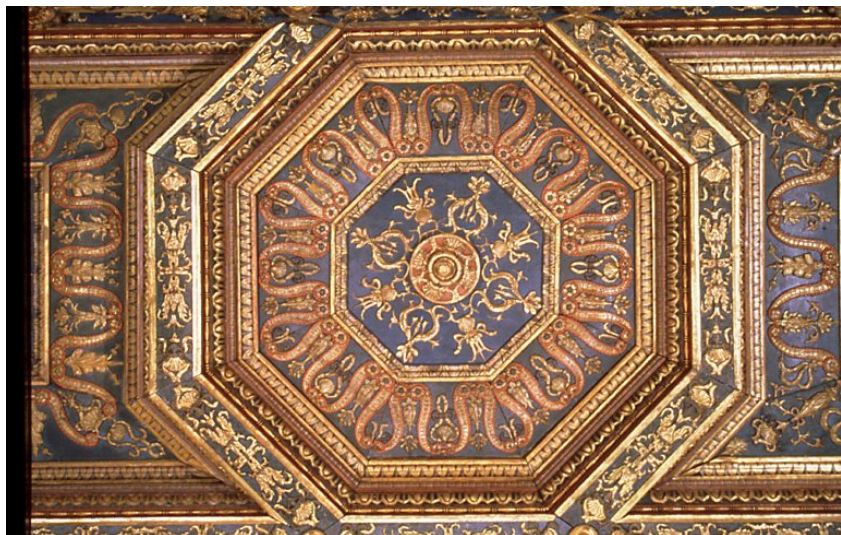
FTAY Didascalia particolare dopo il restauro
