Numero 1995-799

Intervento restauro del fregio della Sala degli Stucchi

Sede Musei Civici d'Arte Antica di Palazzo Schifanoia -
 Palazzina Marfisa

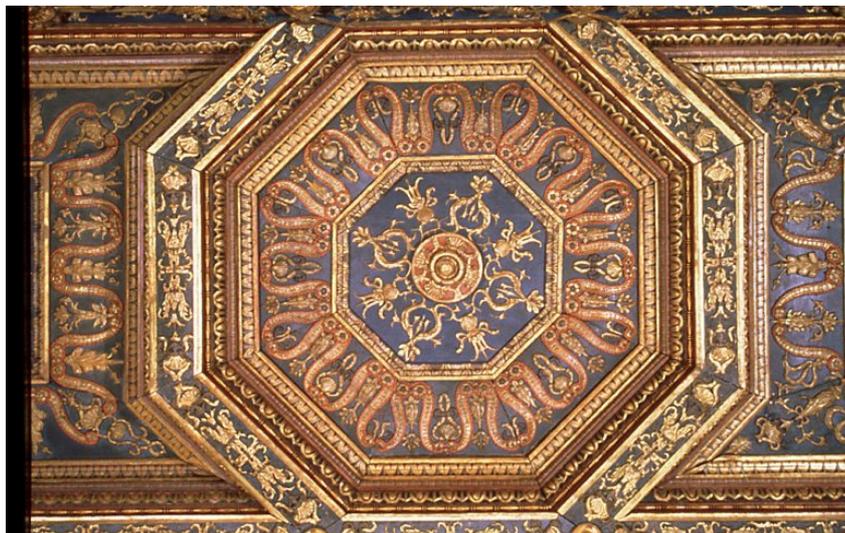
particolare dopo il restauro
