CD	CODICI	
TSK	Tipo scheda	BDR
NCT	CODICE UNIVOCO	
NCTN	Numero	1996-173a
INT	Intervento	Restauro e manutenzione di carrozze
AM	RIFERIMENTI AMMINISTRATIVI	
AMD	ATTO DI AFFIDAMENTO LAVORI	
AMR	RIFERIMENTI AMMINISTRATIVI	
AMRP	Piano di riferimento	1995
LC	LOCALIZZAZIONE GEOGRAFICO-AMMINISTRATIVA	
PVC	LOCALIZZAZIONE GEOGRAFICO-AMMINISTRATIVA	
PVCP	Provincia	PC
PVCC	Comune	Piacenza
PVCN	Sede	Musei Civici di Palazzo Farnese
OG	OGGETTO

RESR Relazione tecnica finale

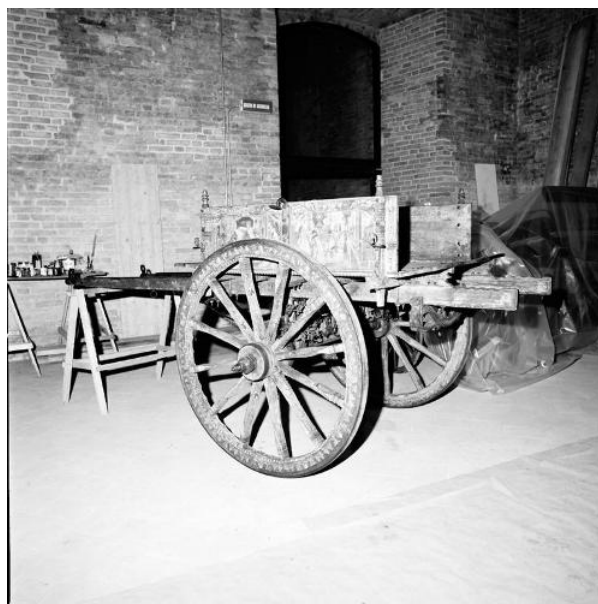
FTAY Didascalia carretto siciliano prima del restauro

DISINFESTAZIONE sono state eseguite con Xilamos steso ed iniettato CONSOLIDAMENTI sono avvenuti tramite Paraloid diluito nitro steso ed iniettato per i legni tarlaci indeboliti Gli incollaggi e le riparazioni lignee sono state effettuate con colle sintetiche bianche a freddo I ferri sono stati derugginati con solventi chimici e rimozioni meccaniche a bisturi e microsabbatrice, isolati a convertitori e paraloid I cuoi sono stati molificati con acqua e glicerina e alcool unti di seguito con oli animali di visone gli incollaggi con colle sintetiche a contatto. Le stoffe sono stiate aspirate smacchiate riparate a cucito e con incollaggi attraverso colle a contatto gli interventi di ricopertura con tessuti nuovi sono identificabili e reversibili avendo comunque sotto gli originali di parti (palchetto,fanali,ferri,bulloni,dadi) sono avvenute inserendo sempre materiali di recupero coevi e pertinenti. I fissaggi dei colori sono avvenuti con Termopolimero F.C. reversibile con alcool, ammoniaca o diluente nitro; le integrazioni sono avvenute con colori acrilici reversibili con alcoli sottospessore. Le vernici finali sono reversibili con alcool o diluente. I mezzi sono stati smontati ingrassati e rimontati nelle parti meccaniche

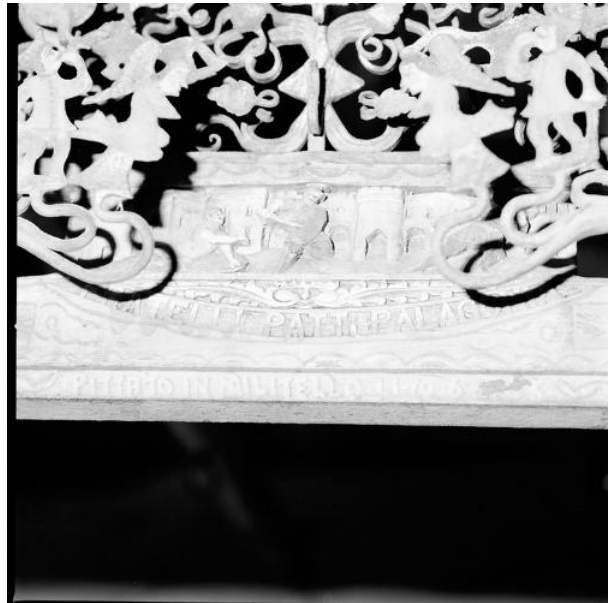
FTAY Didascalia particolare

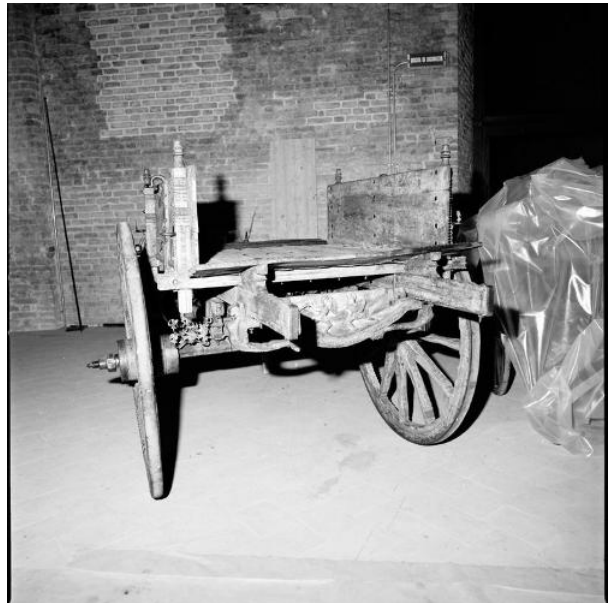
FTAY Didascalia prima del restauro

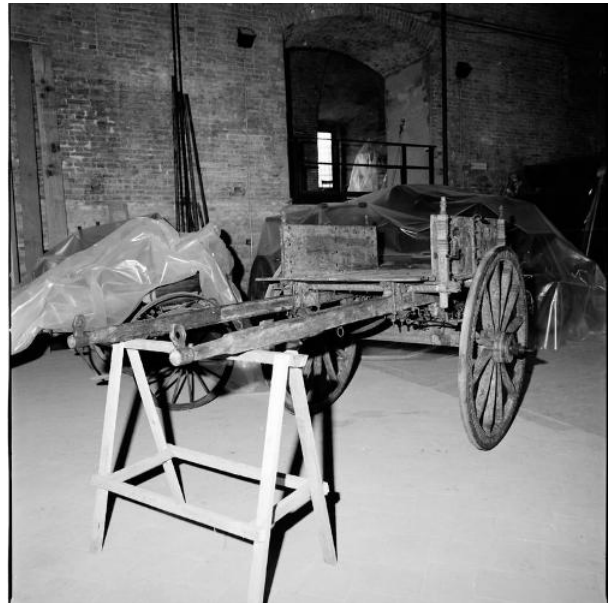
FTAY Didascalia prima del restauro

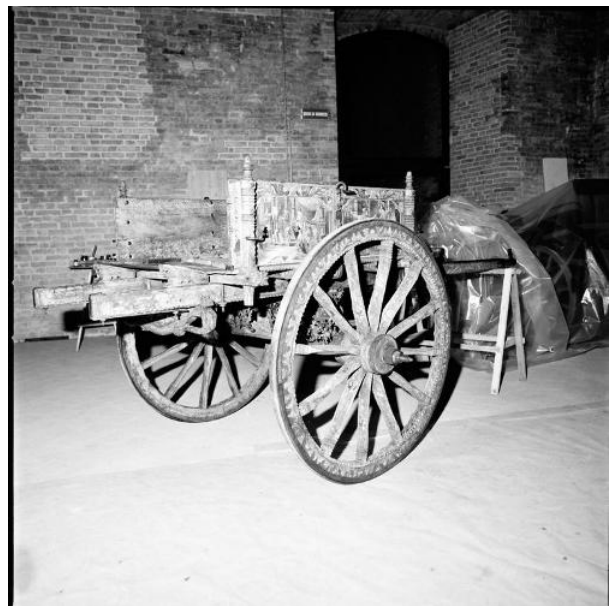
FTAY Didascalia dopo il restauro
