ID Samira: 171787  
 Numero: 2011-127  
 Piano di riferimento: 2009

CD		CODICI	
TSK	Tipo scheda	BDR	
NCT		CODICE UNIVOCO	
NCTN	Numero	2011-127	
INT	Intervento	Intervento di disinfestazione degli oggetti lignei	
AM		RIFERIMENTI AMMINISTRATIVI	
AMD	ATTO DI AFFIDAMENTO LAVORI		
AMR		RIFERIMENTI AMMINISTRATIVI	
AMRP	Piano di riferimento	2009	
LC		LOCALIZZAZIONE GEOGRAFICO-AMMINISTRATIVA	
PVC		LOCALIZZAZIONE GEOGRAFICO-AMMINISTRATIVA	
PVCP	Provincia	MO	
PVCC	Comune	Bastiglia	
PVCN	Sede	Museo della Civiltà Contadina	
OG		OGGETTO	
OGT		OGGETTO	
OGTD	Oggetto	oggetto	
OGTR	Provenienza	arte contadina	
AO		PROGETTO DI RESTAURO

RESR Relazione tecnica finale

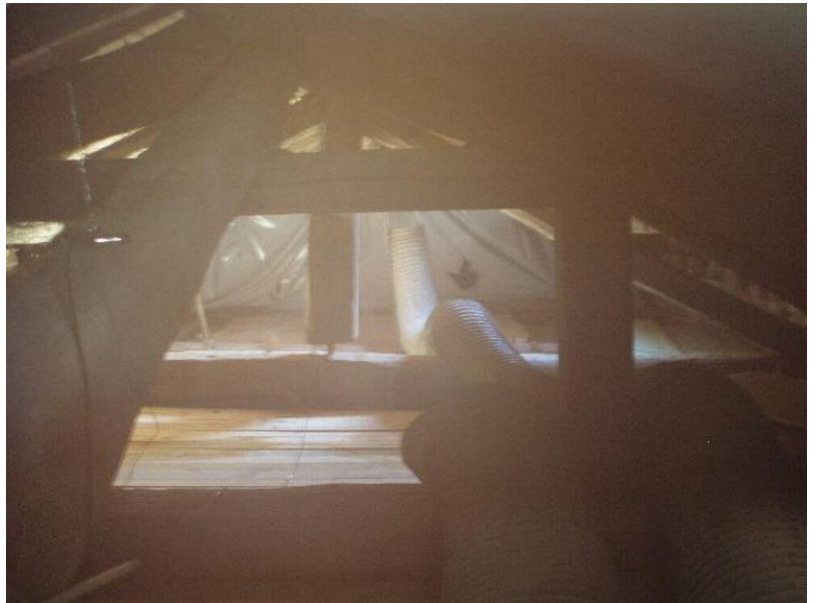
AOFG Stato di conservazione attacco da insetti xilofagi

FTAY Didascalia danni sottotetto

Intervento di disinfestazione con tecnologia Aerotermica su stanze del piano terra del museo per la disinfestazione delle strutture lignee dei soffitti e dei manufatti lignei del museo presenti in ogni stanza. L'intervento consiste nella immissione di aria calda in ogni singolo locale compartimentato con particolari teli termici rispetto agli altri. Intervento di disinfestazione Anossica secondo la tecnologia brevettata Zero2 che prevede la totale sottrazione dell'ossigeno all'interno di bolle sigillate e confezionate con uno specifico film opportunamente attivato per assorbire e trattenere questo elemento. Intervento di disinfestazione con tecnologia Mosart per tutti i manufatti lignei. Trattasi di camera a microonde eco-compatibile per beni movibili. Impregnazione di mantenimento con nebulizzazione: l'obiettivo è di mantenere più a lungo possibile esenti da infestazioni i manufatti sottoposti a bonifica radicale. Le tecnologie di bonifica radicale, infatti, liberano i manufatti da ogni stadio biologico degli infestanti, uovo, larva, pupa, adulto, ma non possono preservarli da eventuali nuove colonizzazioni che provengano da altri manufatti non bonificati presenti negli stessi locali, o conservati nei locali adiacenti (reinfestazioni crociate endogene), o per attacchi (esogeni) provenienti dall'ambiente esterno. Le eventuali criticità delle condizioni microclimatiche ed ambientali, possono facilmente favorire nuove reinfestazioni. Le azioni di lotta integrata, da integrarsi sinergicamente alla bonifica, sono, in considerazione della tipologia di manufatti ed infestanti, quelle di mantenimento con impregnanti abbattenti, o repellenti. Fornitura elettrolampade UV, Servizio di monitoraggio: controllo catture ed elaborazione dati a cadenza bimestrale, accessori di ricambio (bulbi UV e tavole collanti).

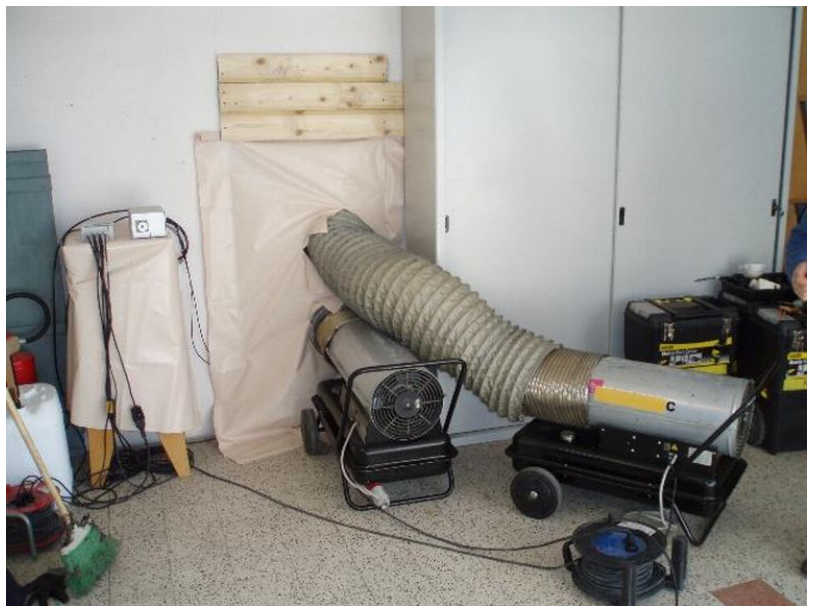
FTAY Didascalia impianto sottotetto

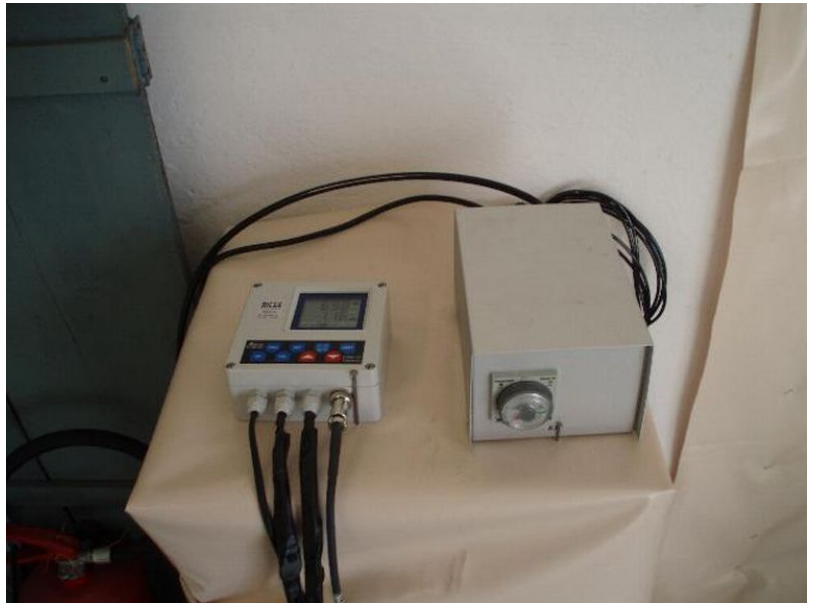
FTAY Didascalia impianto sottotetto

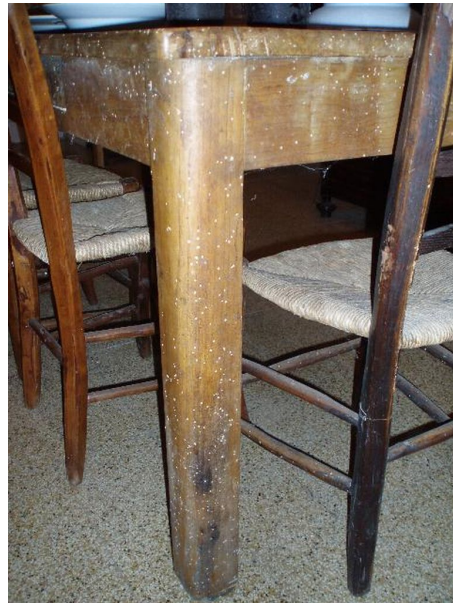
FTAY Didascalia tavolo particolare
