CD	CODICI	
TSK	Tipo scheda	BDR
NCT	CODICE UNIVOCO	
NCTN	Numero	2010-280
INT	Intervento	Restauro di un fregio e indagini diagnostiche
AM	RIFERIMENTI AMMINISTRATIVI	
AMD	ATTO DI AFFIDAMENTO LAVORI	
AMR	RIFERIMENTI AMMINISTRATIVI	
AMRL	Legge	L.R. 18/2000
AMRP	Piano di riferimento	2008
LC	LOCALIZZAZIONE GEOGRAFICO-AMMINISTRATIVA	
PVC	LOCALIZZAZIONE GEOGRAFICO-AMMINISTRATIVA	
PVCP	Provincia	BO
PVCC	Comune	Dozza

PVCN Sede Museo della Rocca

OGTD Oggetto fregio

OGTS Soggetto/ Titolo fascione decorativo a racemi e figure

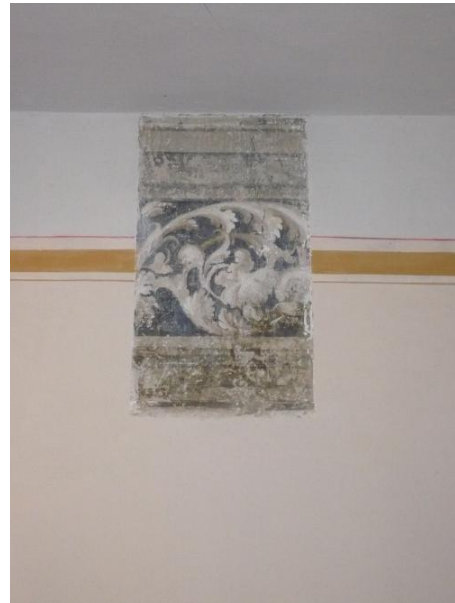
FTAY Didascalia tassello

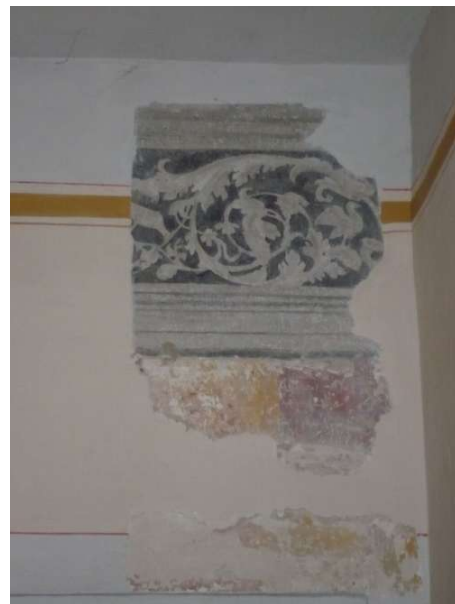
FTAY Didascalia tassello

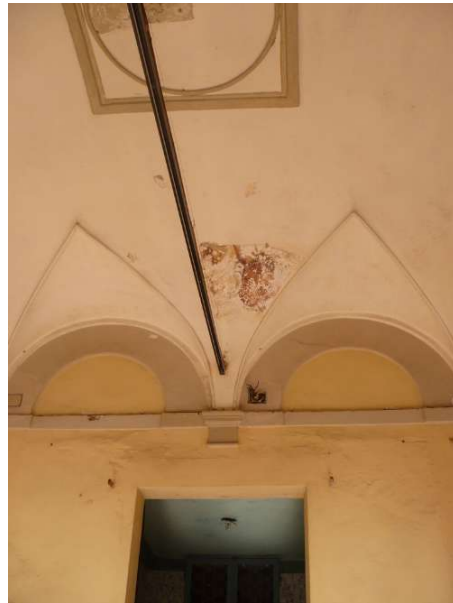
FTAY Didascalia loggiato

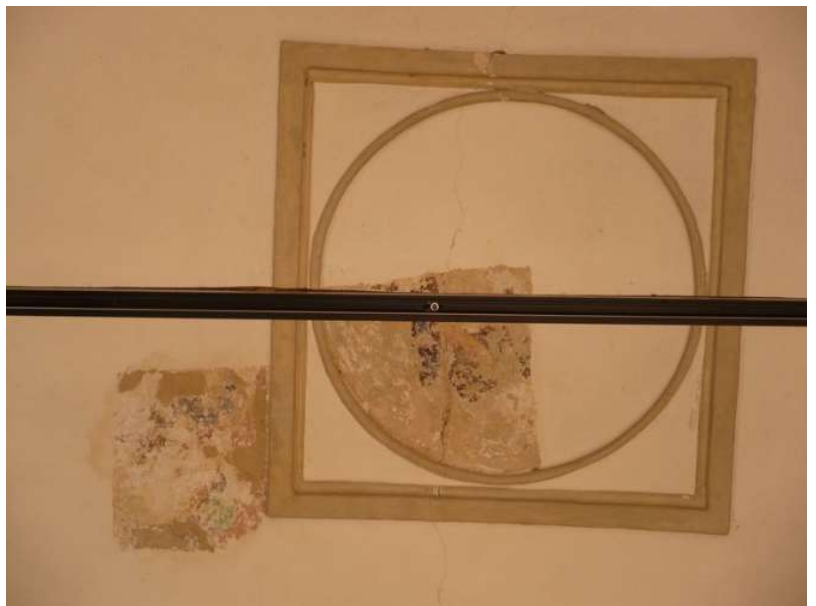
FTAY Didascalia loggiato
