ID samira: 176635
 Codice stato: IT
 Id scheda bene: 000326
 Codice scheda radice/ componente: R
 Livello: 0
 Definizione: pavimento musivo
 Denominazione/ dedicazione: pavimento musivo di S.
 Giovanni Evangelista, Decorazione geometrica a meandri
 ortogonali di svastiche

CD CODICI		
TSK	Tipo scheda	MOS
NCT CODICE UNIVOCO		
NCTP	Codice stato	IT
NCTI	Id scheda bene	000326
NCM CODICI CONTENITORI		
NCMS	Codice sito	SIRA0104
NCMA	Codice monumento	MACA0018
ESC	Ente schedatore	CIDM
RV RELAZIONI		
OG OGGETTO		
OGT OGGETTO		
OGTD	Definizione	pavimento musivo
OGTV	Identificazione	frammento
OGTN	Denominazione/ dedicazione	pavimento musivo di S. Giovanni Evangelista, Decorazione geometrica a meandri ortogonali di svastiche
SG SOGGETTO		
SGT SOGGETTO		
SGTI	Identificazione del soggetto	Chiesa di San Giovanni Evangelista, Ravenna - Decorazione geometrica a meandri ortogonali di svastiche

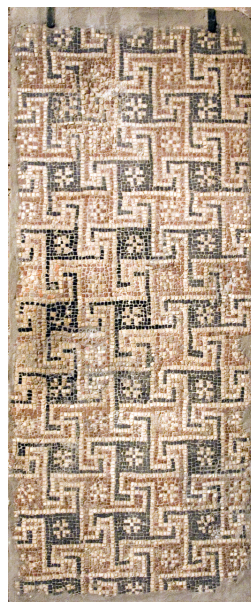
DES	DESCRIZIONE	
DESI	Codifica iconclass	48 A 98 1 : 11 D 12 3 (SVASTICA)
DESS	Abstract iconografico	Il mosaico, prelevato in due lacerti, presenta una decorazione geometrica uniforme a meandri ortogonali di svastiche con quadratini di risulta, recanti un fiore stilizzato a crocetta. La gamma cromatica è ridotta a soli tre colori posti in contrasto: bianco, scuro, rosso. Come nota Raffaella Farioli Campanati, questo tema decorativo trova un confronto significativo nella basilica 2 di Sabratha e a Ippona (FARIOLI CAMPANATI 1995, I mosaici pavimentali della chiesa, p. 46).

Ravenna, S. Giovanni Evangelista, decorazione geometrica a meandri ortogonali di svastiche

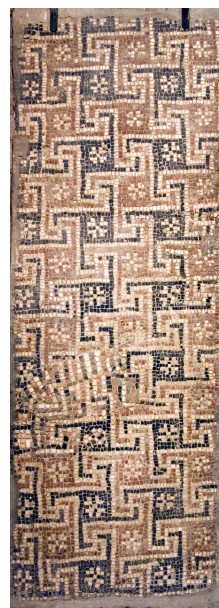
Ravenna, S. Giovanni Evangelista, decorazione geometrica a meandri ortogonali di svastiche
