Definizione: pavimento musivo

Denominazione/ dedizione: pavimento musivo di S. Giovanni Evangelista, Decorazione geometrica a girali paralleli

| CD | CODICI | |
|---|---|---|
| SGTI | Identificazione del soggetto | Chiesa di San Giovanni Evangelista, Ravenna - Decorazione geometrica a girali paralleli |

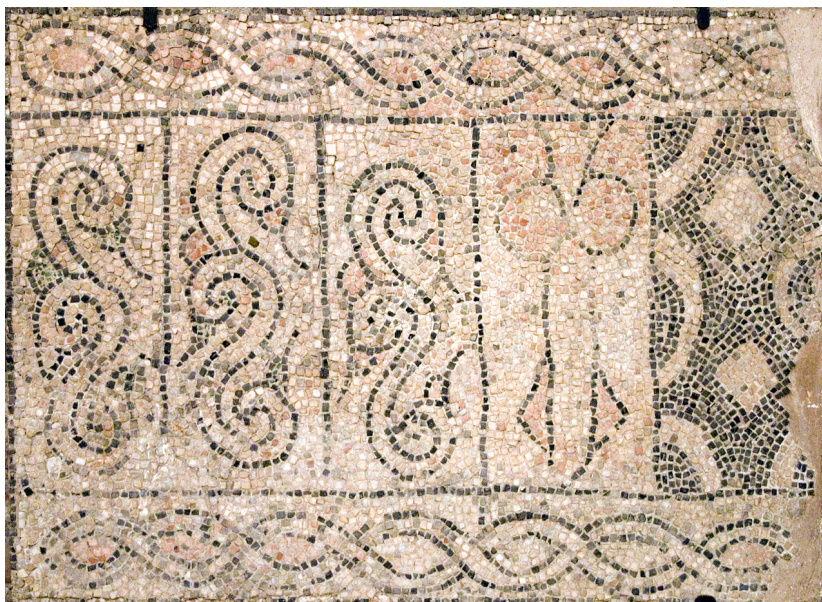
Noto da foto di scavi del 1945 come parte di un unico mosaico della navata mediana, poi staccato ed esposto singolarmente, il frammento presenta una serie di cinque riquadri bordati da un motivo geometrico ad intreccio: da sinistra, i primi tre riquadri contengono tre girali paralleli, il quarto un elemento geometrico di incerta identificazione, mentre il quinto rappresenta due rombi bianchi su sfondo scuro, definiti da alcuni segmenti concavi (FARIOLI CAMPANATI 1995, I mosaici pavimentali della chiesa, p. 83).

Ravenna, S. Giovanni Evangelista, decorazione geometrica a girali paralleli
