CD		CODICI	
TSK	Tipo scheda	MOS	
NCT		CODICE UNIVOCO	
NCTP	Codice stato	IT	
NCTI	Id scheda bene	000316	
NCM		CODICI CONTENITORI	
NCMM	Codice museo	LC-00097	
NCMS	Codice sito	SIRA0104	
NCMA	Codice monumento	MACA0003	
ESC	Ente schedatore	CIDM	
RV		RELAZIONI	
OG		OGGETTO	
OGT		OGGETTO	
OGTD	Definizione	pavimento musivo	
OGTV	Identificazione	frammento	
OGTN	Denominazione/ dedicazione	pavimento musivo, Pugili	
SG		SOGGETTO	
SGT		SOGGETTO	
SGTI	Identificazione del soggetto	Soprintendenza per i Beni Archeologici dell'Emilia-Romagna, Ravenna - Pugili	
DES		DESCRIZIONE	
DESI	Codifica iconclass	48 A 98 3 : 94 A 34 1	
DESS	Abstract iconografico	Su campo bianco con piccoli quadrati dentati neri equidistanti (BALMELLE 1985, Le decor geometrique de la mosaïque, tav. 113, e), si trova un quadrato con bordo esterno a denti di sega, al suo interno è iscritto un cerchio chiuso da linea dentellata nera e motivo a meandro di svastiche a giro semplice e rettangoli con ovuli, segue treccia policroma a due campi su fondo nero chiusa da fila

RE MODALITA DI REPERIMENTO		
RET	Tipo reperimento	scavo
DAR DATI SUL REPERIMENTO		
DARN	Denominazione	Domus dei Tappeti di Pietra
DARE	Ente responsabile	SBA BO
DARR

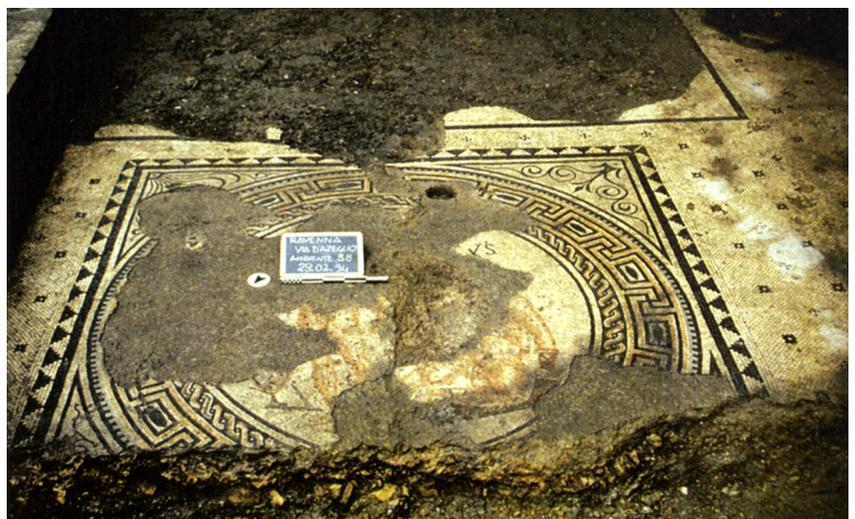
CISF Nome file

bianca e nera. Al centro, molto lacunosi, due pugili nudi, con cesti, di cui uno è in piedi mentre l'altro è accasciato. Sopra la testa di quest'ultimo rimane la parte di un'iscrizione: CVS. Negli angoli di risulta fra quadrato e cerchio un motivo a palmette nere in campo bianco.

In via d'Azeglio a Ravenna durante i lavori edili finalizzati alla costruzione di un garage sotterraneo viene riportata alla luce una stratigrafia insediativa imponente, con sovrapposizioni di edifici dell'epoca moderna fino al 3-2 sec. a. C. Il totale delle pavimentazioni rinvenute, in mosaico e in sectile, supera i 1200 metri quadri. I mosaici sono ben conservati, sebbene presentino alcune lacune, più o meno estese nelle parti figurative (MAIOLI 1995, I mosaici del complesso di via, p. 335). I problemi principali per la loro conservazione si avranno dopo lo sterro, quando cioè i mosaici pavimentali subiranno inevitabilmente traumi determinati dall'azione negativa del passaggio al nuovo ambiente, in virtù delle variazioni termoigrometriche dovute alla nuova realtà. Ecco perché durante tutto il corso delle operazioni di scavo, durate oltre un anno dopo l'iniziale scoperta della superficie musiva, i pavimenti vengono interessati da problematiche dovute all'acqua di risalita, sia a causa di improvvise piogge, sia a causa di mal funzionamento delle pompe aspiranti. La presenza di acqua favorisce la formazione di alghe la cui clorofilla, penetrando nei pori, ne altera i colori. Inoltre le escursioni termiche giorno-notte sole-ombra e l'eccessivo irraggiamento solare ha sottoposto i materiali musivi a stress, determinano contrazioni e dilatazioni che hanno dato luogo a fessurazioni soprattutto a carico dei leganti di sottofondo (CALVANI 1995, I mosaici di via D'Azeglio, p. 93).

CISX Didascalia Ravenna, Soprintendenza per i Beni Archeologici dell'Emilia-Romagna, Pugili

Per circa un decennio, subito dopo il ritrovamento e fino al loro trasporto nella nuova sede espositiva, sui mosaici di via D'Azeglio vengono realizzati importanti lavori di restauro. Dopo le operazioni di manutenzione condotte per tutto il periodo degli scavi, i mosaici vengono rimossi, puliti, trattati nelle lacune per poi essere ricollocati nella nuova sede e musealizzate. La Domus dei Tappeti di Pietra è stata aperta al pubblico nel 2003.

Le operazioni di consolidamento dei mosaici vengono già avviate durante gli scavi. Le parti pericolanti, i bordi perimetrali e le zone adiacenti a grandi lacune sono puntellate. Successivamente i bordi perimetrali, le lacune, nonché le fessurazioni vengono stuccate onde evitare che le operazioni successive e il continuo e normale calpestio provochino ulteriori danni. Per queste operazioni sono stati impiegati leganti idraulici caricati con notevoli quantità di inerte, al fine di ottenere una malta a bassa resistenza e meccanicamente reversibile. Alcuni mosaici che presentano malte di sottofondo particolarmente disgregate e i frammenti provenienti dal crollo del primo piano, sono stati assicurati con bendaggi di tela tarlatana. Date le precarie condizioni di conservazione di alcuni materiali quali arenarie, brecce e smalti, si è inoltre provveduto ad un preconsolidamento con resine acriliche e silicato di etile (CALVANI 1995, I mosaici di via D'Azeglio, p. 94). A conclusione delle operazioni di consolidamento in situ, è stata condotta la rimozione dei mosaici, poi ricollocati nell'attuale sede museale. Le superfici sono state partite in sezioni, avendo cura di riportare su tavole tematiche in scala le linee di divisione e la relativa numerazione. L'individuazione delle sezioni è avvenuta caso per caso, tenendo conto in primo luogo delle lesioni già presenti, dei materiali e del loro stato di conservazione, delle linee compositive del disegno, degli spessori dei sottofondi e della loro resistenza meccanica. Le tele, predisposte secondo forma delle sezioni, sono di natura diversa sia per trama che per fibre: tarlatana, teletta, tela juta. Il loro utilizzo viene deciso criticamente secondo le esigenze del caso. L'incollaggio viene eseguito con adesivo vinilico in condizioni climatiche anche di forte umidità e basse temperature, a causa del protrarsi del cantiere per più di un anno. L'essiccazione in alcuni periodi è stata favorita dall'impiego di strumenti che producono aria calda (CALVANI 1995, I mosaici di via D'Azeglio, p. 94-95). I distacchi vengono condotti per il 90% a massetto - mediante l'ausilio di lame metalliche che hanno il compito di facilitare l'operazione - effettuando la rimozione dell'intero corpo, costituito dalle tessere e dalle malte di sottofondo. Successivamente si è reso necessario

eliminare una parte delle stesse malte di sottofondo dati gli elevati spessori (30-40 cm) e il peso notevole: è stata tuttavia conservata la malta originale sul retro delle tessere per non creare in seguito problemi di stabilità o variazioni nelle dimensioni e nel colore degli interstizi. Si sono poi ricomposte le sezioni su di un nuovo supporto, leggero e indeformabile, costituito da un nido d'ape di alluminio tra due fogli di resina epossidica di 25 mm di spessore texturizzata con denti di presa - le singole sezioni sono state assemblate sui pannelli predisposti impiegando malte a base di adesivi acrilici - e, dopo aver rimosso le tele e la colla con il vapore, i mosaici sono stati riposizionati all'interno del museo collocandoli su pavimenti cosiddetti "galleggianti", non aderenti quindi al suolo per evitare eventuali problemi di umidità e per consentire, se necessario, l'ispezione futura della struttura di contenimento (DOMUS DEI TAPPETI DI PIETRA 2003, p. 58).

INT	INTERVENTO	
INTM	Denominazione	pulitura
INTY	Descrizione	Durante gli scavi in situ è stata effettuata una prima pulitura a secco con spazzole di saggina per rimuovere tutti i depositi incoerenti. In seguito alle operazioni di consolidamento i mosaici sono stati puliti con acqua di rete, spazzole di saggina, spugne. Successivamente sono stati accuratamente puliti con metodi meccanici e fisici al fine di ottenere condizioni ottimali per l'adesione delle tele alla superficie, in vista del distacco. Le sezioni staccate sono state pulite sul retro prima di ricollocarle sui pannelli in resina. In ultimo, a seguito della rimozione delle tele utilizzate per il distacco della superficie musiva, è stata effettuata la pulitura fisica-chimica e meccanica (CALVANI 1995, I mosaici di via D'Azeglio, p. 94-95).
INT	INTERVENTO	
INTM	Denominazione	integrazione / rifacimento
INTY	Descrizione	Dopo aver assemblato le sezioni eseguendo le uniture di rito, si è proceduto integrando le lacune, differenziandole sia per materiali che per scelta cromatica. In linea di massima si è optato per l'integrazione a malta incisa ad effetto mosaico dipinta in sottotono ad acquarello. Le grandi lacune sono state risarcite con malta di raccordo e trattate con cera microcristallina (CALVANI 1995, I mosaici di via D'Azeglio, p. 95).
