ID samira: 176810
 Codice stato: IT
 Id scheda bene: 000332
 Codice scheda radice/ componente: R
 Livello: 0
 Definizione: pavimento musivo
 Denominazione/ dedizione: pavimento musivo di S.
 Giovanni Evangelista, Decorazione geometrica a bipenni

CD	CODICI	
TSK	Tipo scheda	MOS
NCT	CODICE UNIVOCO	
NCTP	Codice stato	IT
NCTI	Id scheda bene	000332
NCM	CODICI CONTENITORI	
NCMA	Codice monumento	MACA0018
ESC	Ente schedatore	CIDM
RV	RELAZIONI	
OG	OGGETTO	
OGT	OGGETTO	
OGTD	Definizione	pavimento musivo
OGTV	Identificazione	frammento
OGTN	Denominazione/ dedicazione	pavimento musivo di S. Giovanni Evangelista, Decorazione geometrica a bipenni
SG	SOGGETTO	
SGT	SOGGETTO	
SGTI	Identificazione del soggetto	Chiesa di San Giovanni Evangelista, Ravenna - Decorazione geometrica a bipenni
DES	DESCRIZIONE

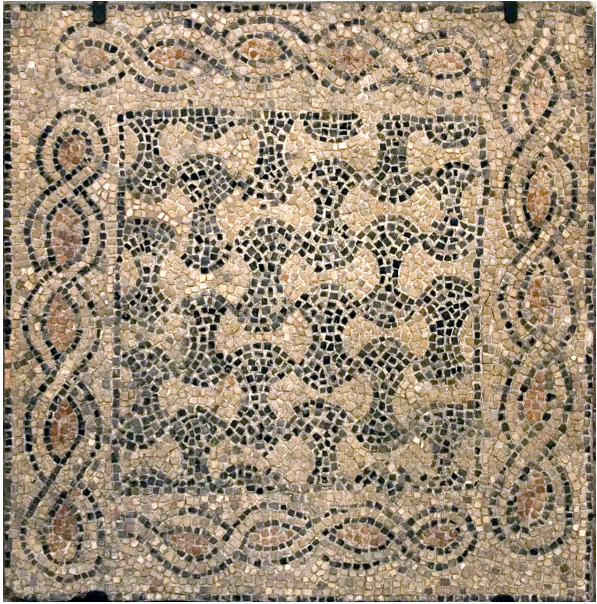
Noto da foto di scavi del 1945 come parte di un unico mosaico della navata mediana, poi staccato ed esposto singolarmente, il frammento è campito, entro un motivo geometrico ad intreccio, da una scacchiera di bipenni bianco - nere (FARIOLI CAMPANATI 1995, I mosaici pavimentali della chiesa, p. 83).

CISX	Didascalia	Ravenna, S. Giovanni Evangelista, decorazione geometrica a bipenni

SPPT	Tipo	mobile
SPPM	Materiale	cemento armato
SPPY	Note	Il frammento è ancorato alla muratura della navata tramite delle grappe metalliche.

MAEM	Materiale	tutti i materiali
MAET	Tipologia	tutte le tipologie
MAEY	Note	Il pannello in questione è composto esclusivamente da materiali lapidei di vario tipo.

STCS	Descrizione	<p>In seguito alla semidistruzione della chiesa di S. Giovanni Evangelista, causata dai bombardamenti aerei del 1944, viene avviata un'opera di ricostruzione dell'edificio. Dal 1945, fino al 1948, nell'ambito dei lavori di scavo per la fondazione della facciata e delle basi delle colonne, vengono recuperati alcuni frammenti musivi: alcune tracce del primitivo strato, ornato con motivi geometrici in bianco e nero, ad un livello di oltre 2 m di profondità. Numerosi frammenti vengono estratti dal secondo strato, questi presentano figurazioni analoghe a quelle dei frammenti rinvenuti nel 1763. Infine uno strato più recente del secondo di circa un secolo, di cui rimangono poche tracce raffiguranti teste di donna nell'atto di succhiare bacche rosse, due figure mostruose e torsioni di animali, provenienti dalla navata centrale (MOSAICI SECOLARI CHE RIVEDONO, 1948). I frammenti musivi recuperati saranno in seguito collocati, per cura di Giuseppe Bovini, lungo le pareti della navata minore settentrionale (UNA GRANDE MUTILATA 1950).</p>
