ID samira: 176827  
 Codice stato: IT  
 Id scheda bene: 000328  
 Codice scheda radice/ componente: R  
 Livello: 0  
 Definizione: pavimento musivo  
 Denominazione/ dedizione: pavimento musivo di S.  
 Giovanni Evangelista, Decorazione geometrica con rettangoli,  
 quadrati e cerchi

Ravenna, S. Giovanni Evangelista, decorazione geometrica con rettangoli, quadrati e cerchi

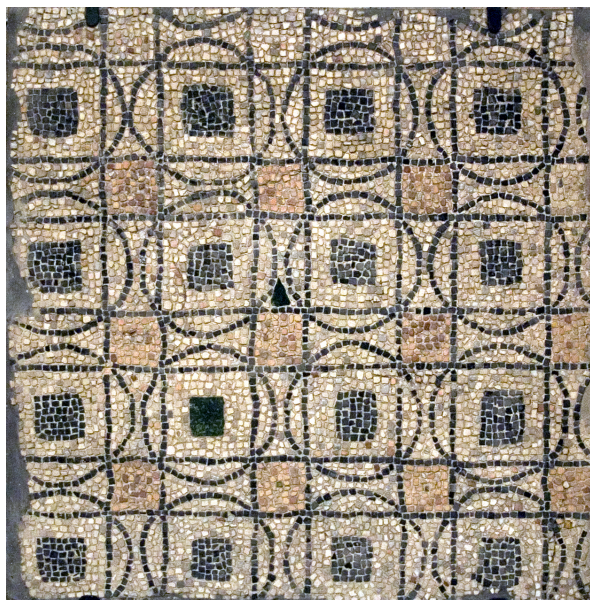
DES		DESCRIZIONE
DESI	Codifica iconclass	48 A 98 1
DESS	Abstract iconografico	<p>Nota da foto di scavi del 1945 come parte di un unico mosaico della navata mediana, il frammento presenta un reticolato di rettangoli e quadrati con cerchi circoscritti (FARIOLI CAMPANATI 1995, I mosaici pavimentali della chiesa, p. 91).</p>
LC		LOCALIZZAZIONE
PVC		LOCALIZZAZIONE GEOGRAFICO - AMMINISTRATIVA
PVCS	Stato	Italia
PVCP	Provincia	RA
PVCC	Comune	Ravenna
PVCL	Località	Ravenna
PVE	Diocesi	Ravenna - Cervia
LDC		COLLOCAZIONE SPECIFICA
LDCT	Tipologia	chiesa
LDCN	Denominazione	S. Giovanni Evangelista
LDCA	Data	426 - 427
LDCU	Denominazione spazio viabilistico	piazza Anita Garibaldi
LDCS	Specifiche	navata meridionale
LDCY	Note	<p>La chiesa, a tre navate, fu bombardata durante la Seconda guerra mondiale e ricostruita nella forma attuale a metà del secolo scorso. Edificata per volere di Galla Placidia che sciolse un voto fatto a san Giovanni al quale aveva chiesto di essere risparmiata da una terribile tempesta che l'aveva colta alla sprovvista in mare durante il suo viaggio da Costantinopoli a Ravenna (424), ha restituito sessantuno frammenti musivi pavimentali di epoche comprese tra il 6. e il 13. secolo, ora esposti lungo le pareti perimetrali della chiesa. All'interno dell'edificio è presente anche una cappella con affreschi trecenteschi di scuola giottesca (FARIOLI CAMPANATI 1995, I mosaici pavimentali della chiesa, pp. 17-18).</p>

SPPT	Tipo	mobile
SPPM	Materiale	cemento armato
SPPS	Spessore	7 cm ca.
SPPY	Note	Il supporto in cemento armato è frutto del restauro seguito al ritrovamento del pavimento nel 1945. La lastra di cemento armato sulla quale è allettato il lacerto musivo è ancorata alla parete della navata minore della basilica tramite quattro grappe di ferro.

STCS	Descrizione	In seguito alla semidistruzione della chiesa di S. Giovanni Evangelista, causata dai bombardamenti aerei del 1944, viene avviata un'opera di ricostruzione dell'edificio. Dal 1945, fino al 1948, nell'ambito dei lavori di scavo per la fondazione della facciata e delle basi delle colonne, vengono recuperati alcuni frammenti musivi: alcune tracce del primitivo strato, ornato con motivi geometrici in bianco e nero, ad un livello di oltre 2 m di profondità. Numerosi frammenti vengono estratti dal secondo strato, questi presentano figurazioni analoghe a quelle dei frammenti rinvenuti nel 1763. Infine uno strato più recente del secondo di circa un secolo, di cui rimangono poche tracce raffiguranti teste di donna nell'atto di succhiare bacche rosse, due figure mostruose e torsi di animali, provenienti
------	-------------	---

RST RESTAURO		
RSTD	Data	1945 - 1950
RSTR	Direzione lavori	Luigi Crema
RSTY	Descrizione	L'architetto Luigi Crema attende alla soluzione dei problemi emergenti in seguito agli scavi e al ritrovamento dei frammenti musivi pavimentali eseguiti negli anni successivi alla fine del secondo conflitto mondiale. I frammenti, prima della collocazione lungo le pareti della navata minore settentrionale, sono oggetto di un restauro non meglio precisato (UNA GRANDE MUTILATA 1950). Si ritiene possibile che anche i frammenti raffiguranti il Soldato che brandisce la spada e il Soldato che brandisce la lancia vengano restaurati nell'ambito di questi lavori (CARNINO 2001, San Giovanni Evangelista in Ravenna, p. 88).
TU CONDIZIONE GIURIDICA E VINCOLI		
CDG CONDIZIONE GIURIDICA		
CDGG	Indicazione generica	proprietà Ente ecclesiastico
CDGS	Indicazione specifica	Archidiocesi di Ravenna - Cervia
CDGI	Indirizzo	Piazza Arcivescovado 1, 48100 Ravenna
