ID samira: 176874
 Codice stato: IT
 Id scheda bene: 000338
 Codice scheda radice/ componente: R
 Livello: 0
 Definizione: pavimento musivo
 Denominazione/ dedizione: pavimento musivo di S.
 Giovanni Evangelista, Decorazione geometrica a fasce
 diagonali

CD CODICI		
TSK	Tipo scheda	MOS
NCT CODICE UNIVOCO		
NCTP	Codice stato	IT
NCTI	Id scheda bene	000338
NCM CODICI CONTENITORI		
NCMS	Codice sito	SIRA0104
NCMA	Codice monumento	MACA0018
ESC	Ente schedatore	CIDM
RV RELAZIONI		
OG OGGETTO		
OGT OGGETTO		
OGTD	Definizione	pavimento musivo
OGTV	Identificazione	frammento
OGTN	Denominazione/ dedicazione	pavimento musivo di S. Giovanni Evangelista, Decorazione geometrica a fasce diagonali
SG SOGGETTO		
SGT SOGGETTO		
SGTI	Identificazione del soggetto	Chiesa di San Giovanni Evangelista, Ravenna - Decorazione geometrica a fasce diagonali

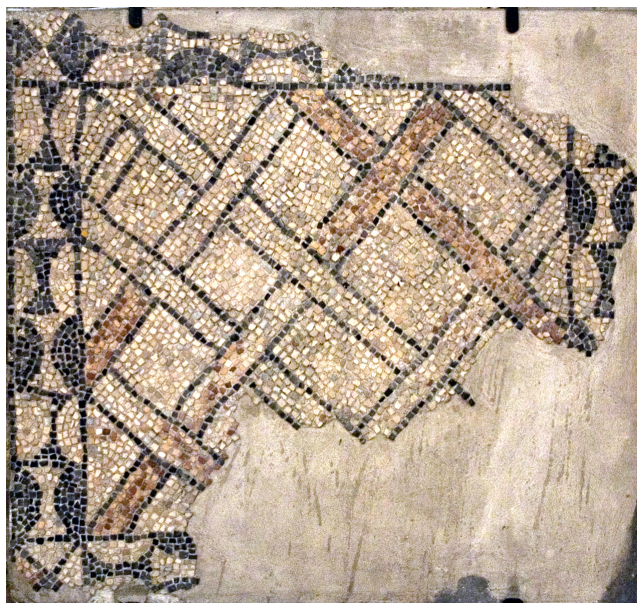
DES DESCRIZIONE		
DESI	Codifica iconclass	48 A 98 1
DESS	Abstract iconografico	Noto da foto di scavi del 1945 come parte di un unico mosaico della navata mediana, il frammento presenta un intreccio di fasce diagonali, collocato entro una cornice a rocchetti alternati bianchi e neri (FARIOLI CAMPANATI 1995, I mosaici pavimentali della chiesa, p. 91; BALMELLE 1985, Le decor geometrique, vol. 2, p. 36).
LC LOCALIZZAZIONE		
PVC LOCALIZZAZIONE GEOGRAFICO - AMMINISTRATIVA		
PVCS	Stato	Italia
PVCP	Provincia	RA
PVCC	Comune	Ravenna
PVCL	Località	Ravenna
PVE	Diocesi	Ravenna - Cervia
LDC COLLOCAZIONE SPECIFICA		
LDCT	Tipologia	chiesa
LDCN	Denominazione	S. Giovanni Evangelista
LDCA	Data	426 - 427
LDCU	Denominazione spazio viabilistico	piazza Anita Garibaldi
LDCS	Specifiche	navata meridionale
LDCY	Note	La chiesa, a tre navate, fu bombardata durante la Seconda guerra mondiale e ricostruita nella forma attuale a metà del secolo scorso. Edificata per volere di Galla Placidia che sciolse un voto fatto a san Giovanni al quale aveva chiesto di essere risparmiata da una terribile tempesta che l'aveva colta alla sprovvista in mare durante il suo viaggio da Costantinopoli a Ravenna (424), ha restituito sessantuno frammenti musivi pavimentali di epoche comprese tra il 6. e il 13. secolo, ora esposti lungo le pareti perimetrali della chiesa. All'interno dell'edificio è presente anche una cappella con affreschi trecenteschi di scuola giottesca (FARIOLI CAMPANATI 1995, I mosaici pavimentali della chiesa, pp. 17-18).

Ravenna, S. Giovanni Evangelista, decorazione geometrica a fasce diagonali

SPPT	Tipo	mobile
SPPM	Materiale	cemento armato
SPPY	Note	Il frammento è ancorato alla muratura tramite grappe metalliche.

STCS	Descrizione	<p>In seguito alla semidistruzione della chiesa di S. Giovanni Evangelista, causata dai bombardamenti aerei del 1944, viene avviata un'opera di ricostruzione dell'edificio. Dal 1945, fino al 1948, nell'ambito dei lavori di scavo per la fondazione della facciata e delle basi delle colonne, vengono recuperati alcuni frammenti musivi: alcune tracce del primitivo strato, ornato con motivi geometrici in bianco e nero, ad un livello di oltre 2 m di profondità. Numerosi frammenti vengono estratti dal secondo strato, questi presentano figurazioni analoghe a quelle dei frammenti rinvenuti nel 1763. Infine uno strato più recente del secondo di circa un secolo, di cui rimangono poche tracce raffiguranti teste di donna nell'atto di succhiare bacche rosse, due figure mostruose e torsioni di animali, provenienti dalla navata centrale (MOSAICI SECOLARI CHE RIVEDONO, 1948). I frammenti musivi recuperati saranno in seguito collocati, per cura di Giuseppe Bovini, lungo le pareti della navata minore settentrionale (UNA GRANDE MUTILATA 1950).</p>

L'architetto Luigi Crema attende alla soluzione dei problemi emergenti in seguito agli scavi e al ritrovamento dei frammenti musivi pavimentali eseguiti negli anni successivi alla fine del secondo conflitto mondiale. I frammenti, prima della collocazione lungo le pareti della navata minore settentrionale, sono oggetto di un restauro non meglio precisato (UNA GRANDE MUTILATA 1950). Si ritiene possibile che anche i frammenti raffiguranti il Soldato che brandisce la spada e il Soldato che brandisce la lancia vengano restaurati nell'ambito di questi lavori (CARNINO 2001, San Giovanni Evangelista in Ravenna, p. 88).
