ID samira: 177037
 Codice stato: IT
 Id scheda bene: 000279
 Codice scheda radice/ componente: R
 Livello: 0
 Definizione: pavimento musivo
 Denominazione/ dedicazione: pavimento musivo di S.
 Giovanni Evangelista, Esercito della 4. Crociata

CISX Didascalia Ravenna, S. Giovanni Evangelista, Esercito della 4. crociata

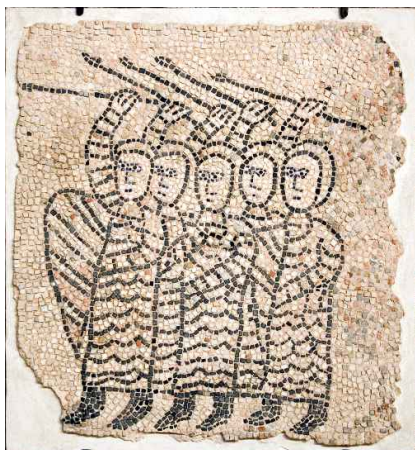
DESI	Codifica iconclass	11 P 44 2
DESS	Abstract iconografico	Il lacerto raffigura cinque soldati, ricoperti di cotte di maglia d'acciaio che brandiscono lance con la mano destra, mentre con la sinistra stringono lo scudo al petto. Dei cinque scudi se ne vede solo uno, di forma quasi romboidale.
DESL	Abstract iconologico	Si tratta di un episodio della 4. Crociata che precede cronologicamente la presa di Zara, pure raffigurata in un altro lacerto (CARILE 1976, Episodi della 4. Crociata, p. 118).

Eliminata la cornice lignea applicata durante i restauri del 1920, le operazioni di consolidamento vengono avviate assottigliando lo strato di malta originale del retro del frammento, al fine di ricomporre le fratture e contenere le zone distaccate. Il sottofondo viene ridotto di spessore incidendone per una profondità di tre quattro centimetri il retro con tagli paralleli e ravvicinati. Si procede, in seguito, al consolidamento delle fessurazioni presenti nella malta, previa veicolazione con acqua e alcool, con iniezioni di resina acrilica (Emulsione Primal AC 33) diluita al 50% in acqua. All'interno delle fessurazioni più grandi viene percolata della malta idraulica, PLM, e, per evitare l'affioramento sulla superficie decorata dei prodotti utilizzati, viene riempito il fondo di queste fessure con polvere di marmo finemente setacciata. Non solo; al fine di garantire una più solida adesione tra i diversi pezzi in cui il lacerto è suddiviso, le fessurazioni che lo attraversano per tutto lo spessore del sottofondo vengono ricongiunte utilizzando dei perni in fibra di vetro, di sezione circolare, del diametro di cinque millimetri e di lunghezza media di quindici-venti centimetri. Gli scassi in cui vengono alloggiati i perni sono fissati con resina epossidica Araldite con aggiunta di indurente. Eseguite queste operazioni, si stende sul retro dell'opera una malta, cosiddetta di sacrificio, dello spessore di circa un centimetro, composta da calce idraulica Lafarge, polvere di marmo 0,6-1,2, sabbia di fiume, resina acrilica Pimal concentrazione 60% in acqua, sulla quale si stende un collante industriale, Granirapid, che ha la funzione di fissare il mosaico ad una base costituita da una struttura in lega metallica tra due fogli di lana di vetro impregnati di resina epossidica. La malta di sacrificio ha la funzione di rendere reversibile l'operazione, essendo particolarmente tenera (CARNINO 2001, San Giovanni Evangelista in Ravenna, pp. 89-91).
