ID samira: 177058
 Codice stato: IT
 Id scheda bene: 000225
 Codice scheda radice/ componente: R
 Livello: 0
 Definizione: decorazione musiva parietale
 Denominazione/ dedizione: decorazione musiva parietale
 del battistero Neoniano

CD CODICI		
TSK	Tipo scheda	MOS
NCT CODICE UNIVOCO		
NCTP	Codice stato	IT
NCTI	Id scheda bene	000225
NCM CODICI CONTENITORI		
NCMS	Codice sito	SIRA0104
NCMA	Codice monumento	MACA0010
ESC	Ente schedatore	CIDM
RV RELAZIONI		
OG OGGETTO		
OGT OGGETTO		
OGTD	Definizione	decorazione musiva parietale
OGTV	Identificazione	complesso decorativo
OGTN	Denominazione/ dedicazione	decorazione musiva parietale del battistero Neoniano
SG SOGGETTO		
SGT SOGGETTO		
SGTI	Identificazione del soggetto	Battistero Neoniano, Ravenna - Decorazione musiva parietale

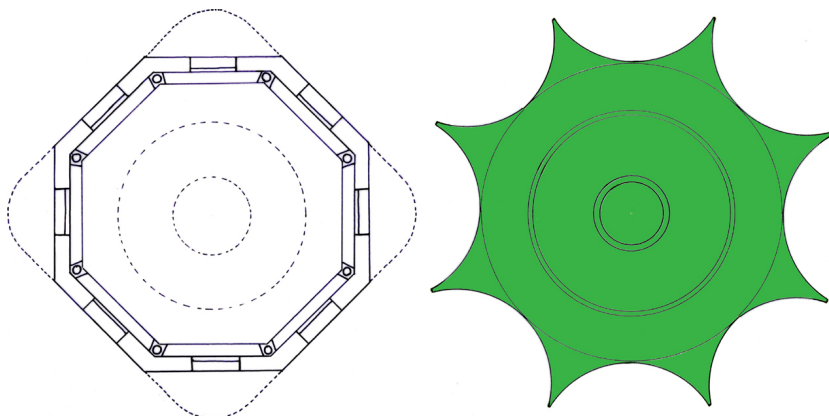
Ravenna, battistero Neoniano, intero complesso decorativo

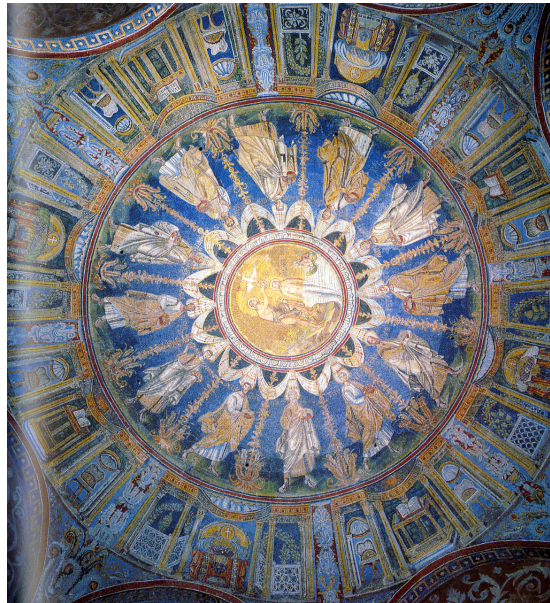
CISX Didascalia Ravenna, battistero Neoniano, cupola

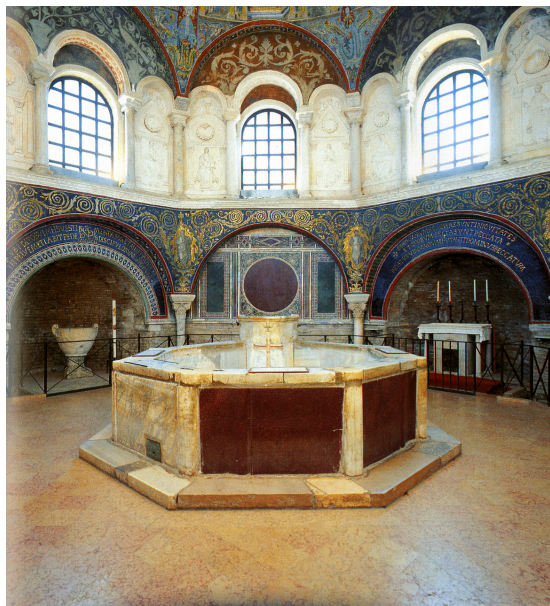
CISX Didascalia Ravenna, battistero Neoniano, vasca battesimale
