ID samira: 177102
 Codice stato: IT
 Id scheda bene: 000286
 Codice scheda radice/ componente: R
 Livello: 0
 Definizione: pavimento musivo
 Denominazione/ dedizione: pavimento musivo di S.
 Giovanni Evangelista, Unicorno

CD CODICI		
TSK	Tipo scheda	MOS
NCT CODICE UNIVOCO		
NCTP	Codice stato	IT
NCTI	Id scheda bene	000286
NCM CODICI CONTENITORI		
NCMA	Codice monumento	MACA0018
ESC	Ente schedatore	CIDM
RV RELAZIONI		
OG OGGETTO		
OGT OGGETTO		
OGTD	Definizione	pavimento musivo
OGTV	Identificazione	frammento
OGTN	Denominazione/ dedizione	pavimento musivo di S. Giovanni Evangelista, Unicorno
SG SOGGETTO		
SGT SOGGETTO		
SGTI	Identificazione del soggetto	Chiesa di San Giovanni Evangelista, Ravenna - Unicorno
DES DESCRIZIONE

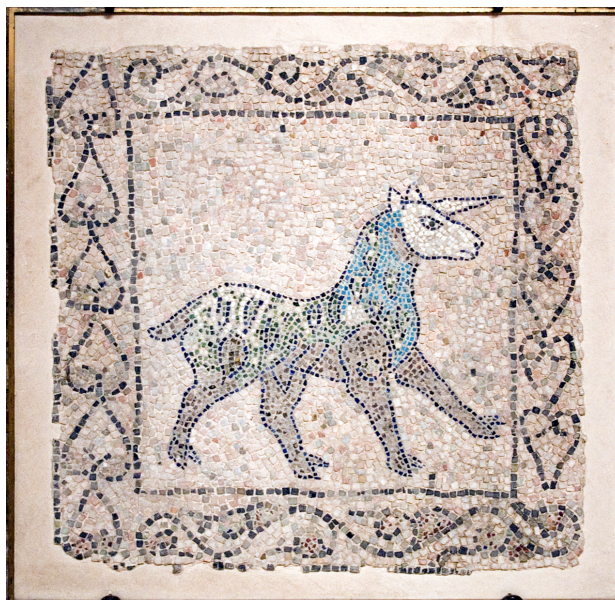
CISF Nome file

DESI	Codifica iconclass	25 FF 24 1 : 48 A 98 3
DESS	Abstract iconografico	Al centro di una cornice con motivo geometrico vegetale, è rappresentato un unicorno. La testa dell'animale è di colore differente rispetto al corpo.
DESL	Abstract iconologico	Secondo Raffaella Farioli Campanati (FARIOLI CAMPANATI 1995, I mosaici pavimentali della chiesa, p. 70), una serie di mosaici pavimentali del 13. secolo sarebbe da ricondurre al Bestiario medioevale che comprendeva animali reali, fantastici, creature mostruose da collegarsi ai trattati di scienze naturali a sfondo moraleggiante, che dipendono dal Physiologus.

MAEY	Note	Un unica tessere di questo materiale è stata utilizzata per definire la pupilla della figura dell'Unicorno. In questo caso la tessera ha un profilo della faccia superiore circolare. E' questa l'unica tessera in materiale lapideo impiegata nella figura dell'Unicorno.
------	------	--

MAEM	Materiale	pasta vitrea
MAEC	Colore	blu
MAET	Tipologia	artificiale
MAEI	Modalità d'impiego	E' impiegato esclusivamente per la figura dell'Unicorno, soprattutto come linea di contorno o anche per definire alcuni particolari del manto.
MAEY	Note	La figura dell'animale è completamente realizzata con tessere di vetro.

CISX Didascalia Ravenna, S. Giovanni Evangelista, Unicorno

Le operazioni di consolidamento si svolgono in seguito ad un preconsolidamento delle tessere decoese, che si presentavano fratturate, mediante l'incollaggio di successivi strati di tela sulla superficie musiva. In seguito si procede all'eliminazione della malta cementizia con l'aiuto di strumentazioni appropriate, fino ad arrivare all'uso del flessibile nei casi più tenaci, come nel pannello raffigurante il Fiore e decorazione geometrica. Gli ultimi strati di cemento a contatto delle tessere vengono asportati utilizzando microincisori di precisione. Si procede in seguito all'ancoraggio del manto musivo su un supporto mobile di aerolam, precedentemente preparato con uno strato di graniglia fine incollata con resina epossidica. Come malta di allettamento si utilizza un composto di polvere di marmo, sabbia silice fine e resina acrilica in emulsione (FARIOLI CAMPANATI 1991, Ravenna, chiesa di S. Giovanni, p. 115). Vengono utilizzate grappe di acciaio per fissare le fratture poi consolidate con resine epossidiche. Le paste vitree fratturate vengono invece consolidate con la resina acrilica Paraloid B72 diluita con acetone al 10%. Nel caso del pannello raffigurante Fiore e decorazione geometrica l'impasto originale tolto è stato macinato e miscelato con primal riutilizzandolo come malta di sottofondo (BONINI 1988, I mosaici pavimentali medioevali).

INTY	Descrizione	<p>La pulitura delle superfici musive si esegue con l'impiego di AB 57 privato di bicarbonato di sodio unitamente a polpa di carta (FARIOLI CAMPANATI 1991, Ravenna, chiesa di S. Giovanni, p. 116). La pulitura delle tessere di marmo del pannello raffigurante l'Unicorno si realizza, invece, con impacchi di polpa di carta imbevuta di acqua deionizzata ricoperta con carta stagnola per isolare il pannello. Gli impacchi vengono tenuti a contatto della superficie musiva per un tempo di 24 ore (BONINI 1988, I mosaici pavimentali medioevali).</p>
------	-------------	---

INTY	Descrizione	<p>Per quanto riguarda le integrazioni delle lacune si procede adottando differenti tipologie di intervento. Nei casi in cui è possibile si ricorre all'uso di tessere originali di recupero. Le lacune più ampie vengono invece trattate mediante l'utilizzo di malte neutre. Si realizza, inoltre, una ricostruzione di parti mancanti adottando la tecnica della malta incisa. La trama musiva e pigmentata viene così ripristinata con colorazioni all'acquerello. La protezione finale della superficie musiva si ottiene mediante la nebulizzazione di una resina acrilica in soluzione di opportuni solventi (FARIOLI CAMPANATI 1991, Ravenna, chiesa di S. Giovanni, p. 116).</p>
------	-------------	---
