CD	CODICI	
TSK	Tipo scheda	BDR
NCT	CODICE UNIVOCO	
NCTN	Numero	1994-2
INT	Intervento	Intervento di restauro sull' altare ligneo in abete rosso della Chiesa Comunale del Carmine a Massa Lombarda (RA)
AM	RIFERIMENTI AMMINISTRATIVI	
AMR	RIFERIMENTI AMMINISTRATIVI	
LC	LOCALIZZAZIONE GEOGRAFICO-AMMINISTRATIVA	
PVC	LOCALIZZAZIONE GEOGRAFICO-AMMINISTRATIVA	
PVCP	Provincia	RA
PVCC	Comune	Massa Lombarda
PVCN	Sede	Chiesa Comunale del Carmine
PVCI	Indirizzo	Corso Vittorio Veneto, 22
OG	OGGETTO

OGT	OGGETTO	
OGTD	Oggetto	altare
OGTO	Indicazioni sull'oggetto	m 8,50x4,50
MTC	Materia e tecnica	legno di abete rosso
RE	INTERVENTO DI RESTAURO	
RES	RESTAURO

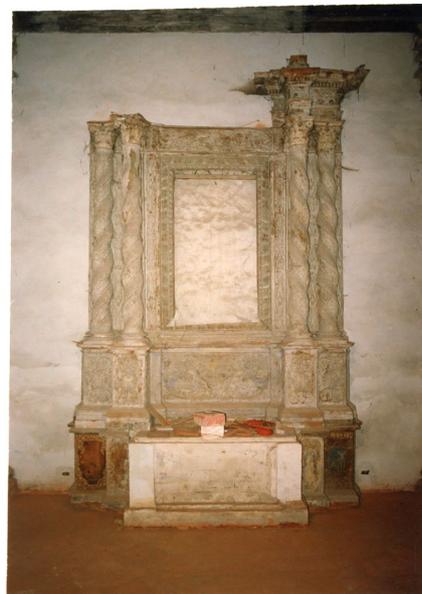
FTAY	Didascalia	Altare ligneo - prima del restauro
------	------------	------------------------------------

RESR	Relazione tecnica finale	<p>Opera smontata in ogni sua parte al fine di eseguire il risanamento ligneo. Ricostruito le cornici e gli intagli mancanti in legno stagionato della stessa essenza dell'originale ed eseguito pulitura rimuovendo i depositi di polvere ed asportando le ridipinture al fine di portare alla luce il legno di abete rosso. Trattamento antitarlo ed antimuffa eseguito per impregnazione. Ricostruita in maniera completa tutta la parte mancante della trabeazione. Il rimontaggio effettuato collocando ogni parte in appoggio sull'altra, ma ancorata in maniera autonoma a parete allo scopo che il peso di ogni elemento non gravasse totalmente sull'altro. Ricostruito gli stemmi dei plinti a imitazione di quelli esistenti collocandolo sulle impronte esistenti. La patinatura ed il trattamento con vernice a cera hanno concluso l'intervento.</p>
------	--------------------------	--

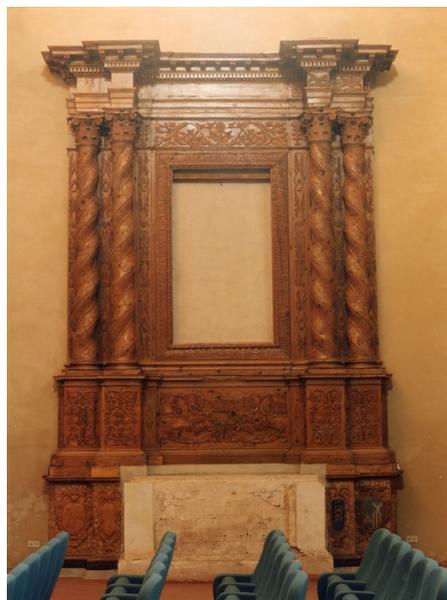
FTAY Didascalia Altare ligneo - dopo il restauro
