CD	CODICI	
TSK	Tipo scheda	BDR
NCT	CODICE UNIVOCO	
NCTN	Numero	1994-2
INT	Intervento	Intervento di restauro sull' altare ligneo in abete rosso della Chiesa Comunale del Carmine a Massa Lombarda (RA)
AM	RIFERIMENTI AMMINISTRATIVI	
AMR	RIFERIMENTI AMMINISTRATIVI	
LC	LOCALIZZAZIONE GEOGRAFICO-AMMINISTRATIVA	
PVC	LOCALIZZAZIONE GEOGRAFICO-AMMINISTRATIVA	
PVCP	Provincia	RA
PVCC	Comune	Massa Lombarda
PVCN	Sede	Chiesa Comunale del Carmine
PVCI	Indirizzo	Corso Vittorio Veneto, 22
OG	OGGETTO

OGT	OGGETTO	
OGTD	Oggetto	altare
OGTO	Indicazioni sull'oggetto	m 8,50x4,50
MTC	Materia e tecnica	legno di abete rosso
RE	INTERVENTO DI RESTAURO	
RES	RESTAURO

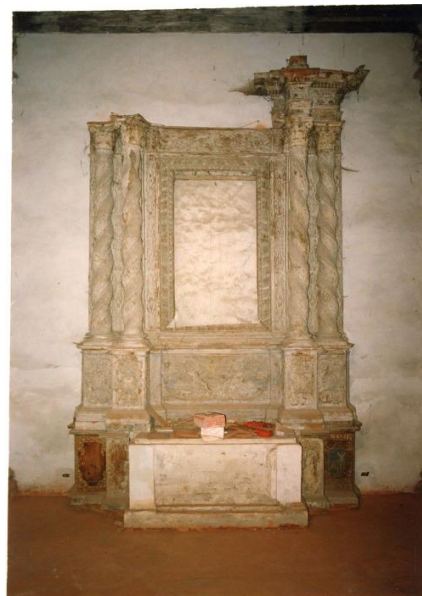
FTAY Didascalia Altare ligneo - prima del restauro

RESR	Relazione tecnica finale	Opera smontata in ogni sua parte al fine di eseguire il risanamento ligneo. Ricostruito le cornici e gli intagli mancanti in legno stagionato della stessa essenza dell'originale ed eseguito pulitura rimuovendo i depositi di polvere ed asportando le ridipinture al fine di portare alla luce il legno di abete rosso. Trattamento antitarlo ed antimuffa eseguito per impregnazione. Ricostruita in maniera completa tutta la parte mancante della trabeazione. Il rimontaggio effettuato collocando ogni parte in appoggio sull'altra, ma ancorata in maniera autonoma a parete allo scopo che il peso di ogni elemento non gravasse totalmente sull'altro. Ricostruito gli stemmi dei plinti a imitazione di quelli esistenti collocandolo sulle impronte esistenti. La patinatura ed il trattamento con vernice a cera hanno concluso l'intervento.
------	--------------------------	---

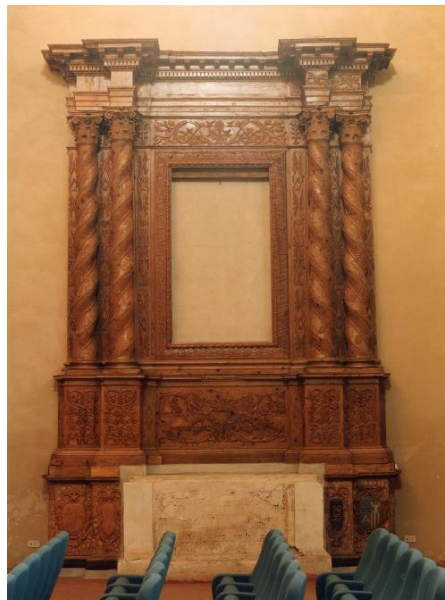
FTAY Didascalia Altare ligneo - dopo il restauro
