CD	CODICI	
TSK	Tipo scheda	BDR
NCT	CODICE UNIVOCO	
NCTN	Numero	1994-2
INT	Intervento	Intervento di restauro sull' altare ligneo in abete rosso della Chiesa Comunale del Carmine a Massa Lombarda (RA)
AM	RIFERIMENTI AMMINISTRATIVI	
AMR	RIFERIMENTI AMMINISTRATIVI	
LC	LOCALIZZAZIONE GEOGRAFICO-AMMINISTRATIVA	
PVC	LOCALIZZAZIONE GEOGRAFICO-AMMINISTRATIVA	
PVCP	Provincia	RA
PVCC	Comune	Massa Lombarda
PVCN	Sede	Chiesa Comunale del Carmine
PVCI	Indirizzo	Corso Vittorio Veneto, 22
OG	OGGETTO	
OGT	OGGETTO	
OGTD	Oggetto	altare
OGTO	Indicazioni sull'oggetto	m 8,50x4,50
MTC	Materia e tecnica	
		legno di abete rosso

RE INTERVENTO DI RESTAURO

RESR Relazione tecnica finale

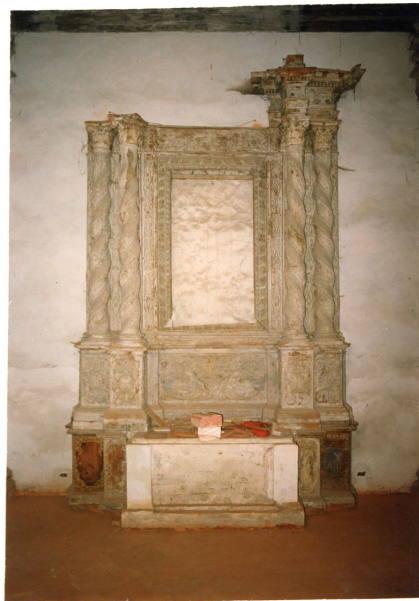
Altare ligneo - prima del restauro

Opera smontata in ogni sua parte al fine di eseguire il risanamento ligneo. Ricostruito le cornici e gli intagli mancanti in legno stagionato della stessa essenza dell'originale ed eseguito pulitura rimuovendo i depositi di polvere ed asportando le ridipinture al fine di portare alla luce il legno di abete rosso. Trattamento antitarlo ed antimuffa eseguito per impregnazione. Ricostruita in maniera completa tutta la parte mancante della trabeazione. Il rimontaggio effettuato collocando ogni parte in appoggio sull'altra, ma ancorata in maniera autonoma a parete allo scopo che il peso di ogni elemento non gravasse totalmente sull'altro. Ricostruito gli stemmi dei plinti a imitazione di quelli esistenti collocandolo sulle impronte esistenti. La patinatura ed il trattamento con vernice a cera hanno concluso l'intervento.

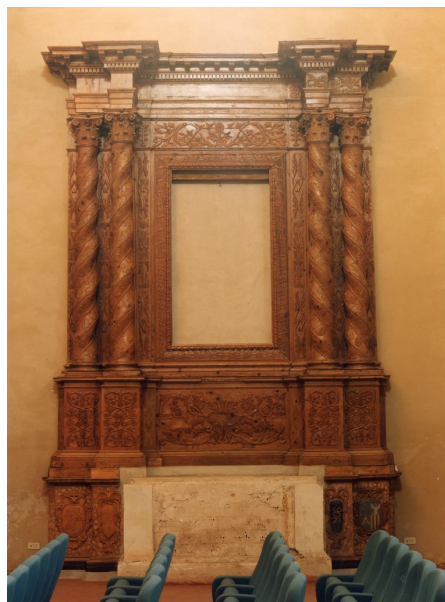
FTAY Didascalia Altare ligneo - dopo il restauro
